# **RELAZIONE FINALE D'INCHIESTA**

**INCIDENTE  
OCCORSO ALL'AEROMOBILE  
ATR 72, MARCHE TS-LBB,  
ammarraggio al largo di Capo Gallo (Palermo)  
6 agosto 2005**

AGENZIA NAZIONALE  
PER LA SICUREZZA DEL VOLO

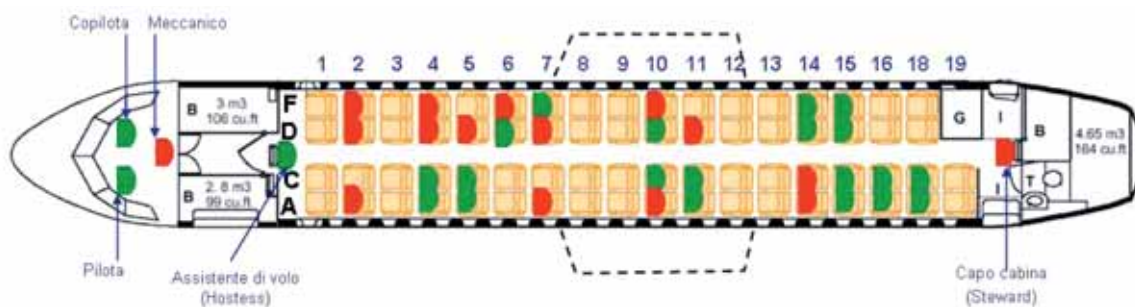
Figura 7: ATR 72, TS-LBB, disposizione passeggeri a bordo al momento dell'ammarraggio.

Con riferimento allo schema riportato in figura 7, i quadrati di colore rosso indicano che l'occupante ha riportato lesioni mortali, mentre quelli di colore verde la posizione a bordo dei superstiti. Nel successivo paragrafo 1.15.3. sarà analizzato il tipo delle lesioni riportate dai passeggeri, correlando la posizione a bordo di questi ultimi con le deformazioni subite dall'aeromobile a seguito dell'ammarraggio.

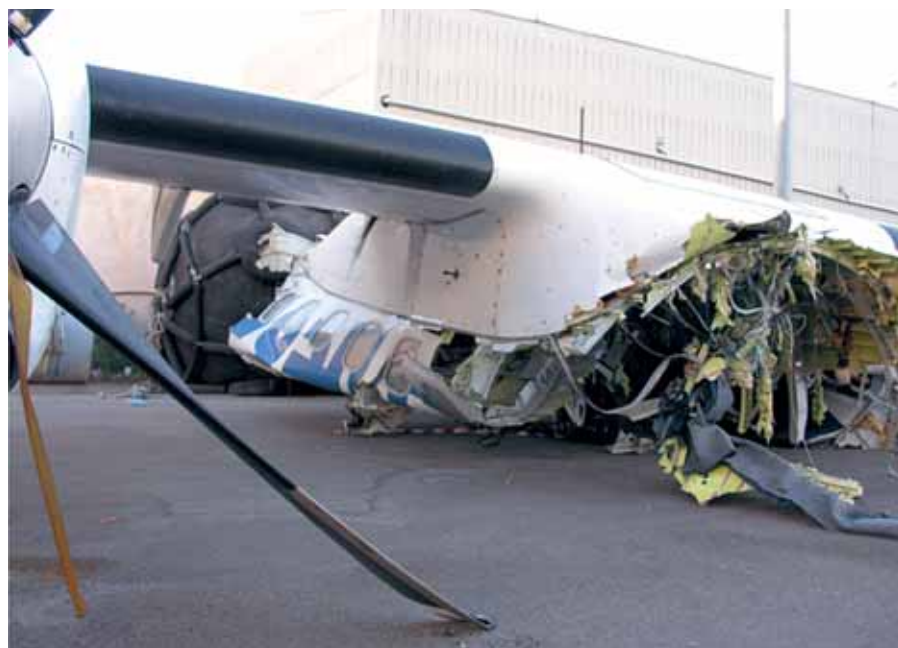
Le semiali si presentavano integre e non sono stati riscontrati segni di impatto con la superficie del mare e/o evidenti segni di danneggiamento. La sezione centrale di fusoliera risultava tranciata lungo due linee di rottura e non presentava evidenze di fenomeni di fatica e/o di corrosione.

- Presenza di acqua nel serbatoio alare, probabilmente penetrata dalla presa d'aria NACA (ventre semiala) durante la permanenza in acqua dopo l'ammarraggio.

Foto 20: parte fusoliera centrale con semiali.

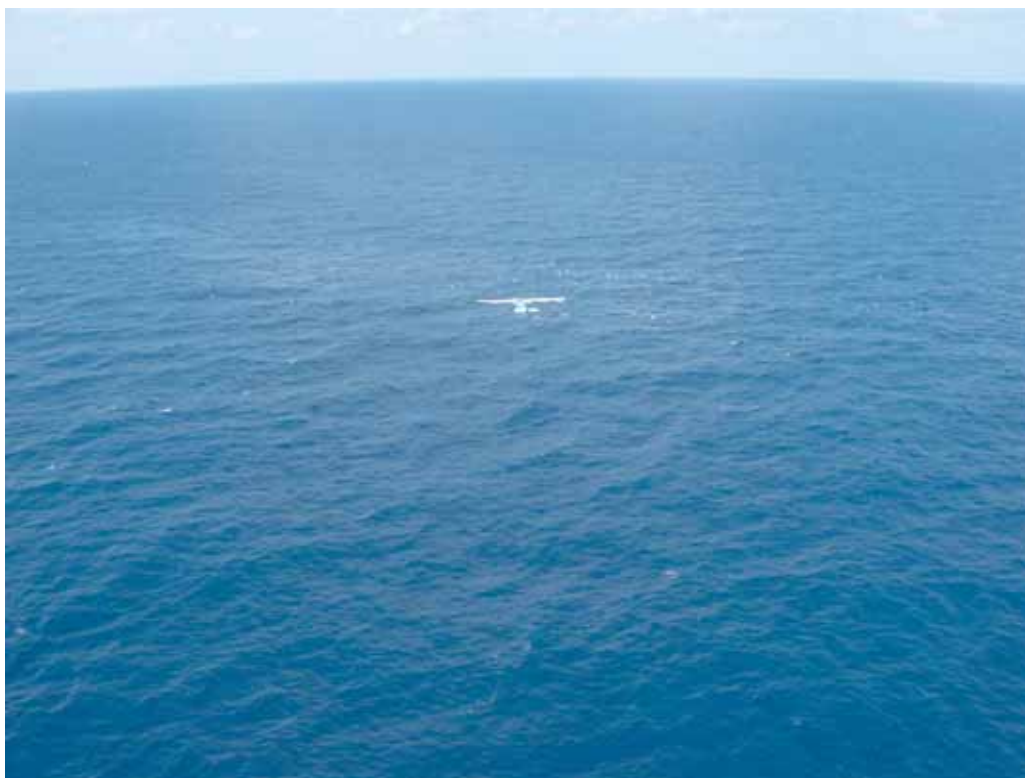
La foto 82, effettuata dopo circa 40-45 minuti dall'ammarraggio dall'elicottero del "118" che per primo è intervenuto sul posto, evidenzia come le condizioni del mare non permettessero di distinguere in modo inequivocabile, a bassa quota (500-1000 piedi circa), la direzione del moto ondoso.

Foto 82: relitto TS-LBB poco dopo l'ammarraggio.

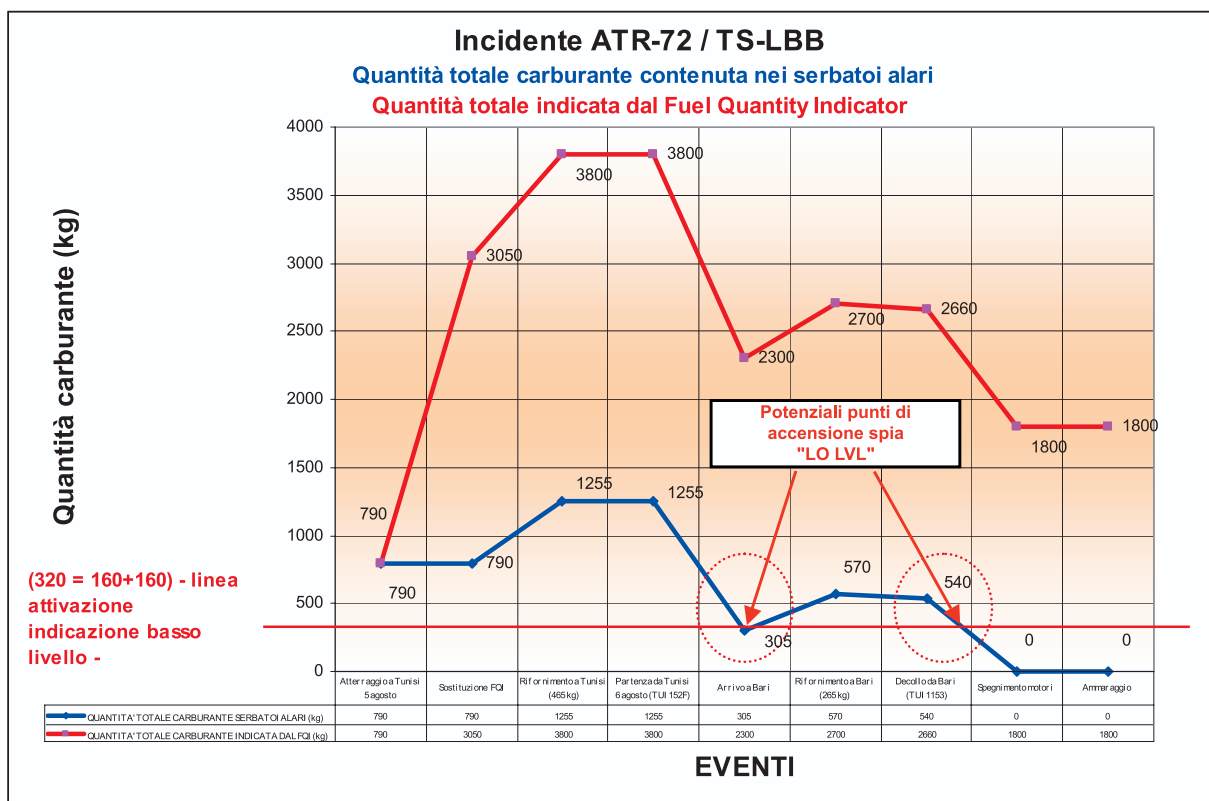
Il grafico riportato in figura 27 evidenzia per ogni tratta effettuata dal TS-LBB la quantità di carburante effettivamente presente a bordo (linea di colore blu) e quella indicata dal FQI (linea di colore rosso).

Figura 27: quantità di carburante indicato (linea rossa) e presente effettivamente a bordo (linea blu). Nota: da considerare un'approssimazione dei valori indicati di circa il  $\pm 2-3\%$ .
