AGENZIA NAZIONALE PER LA SICUREZZA DEL VOLO

SECONDA RELAZIONE INTERMEDIA D'INCHIESTA

**INCIDENTE OCCORSO AGLI AEROMOBILI
BOEING MD-87 MARCHE SE-DMA
E CESSNA 525A MARCHE D-IEVX**

Aeroporto di Milano Linate

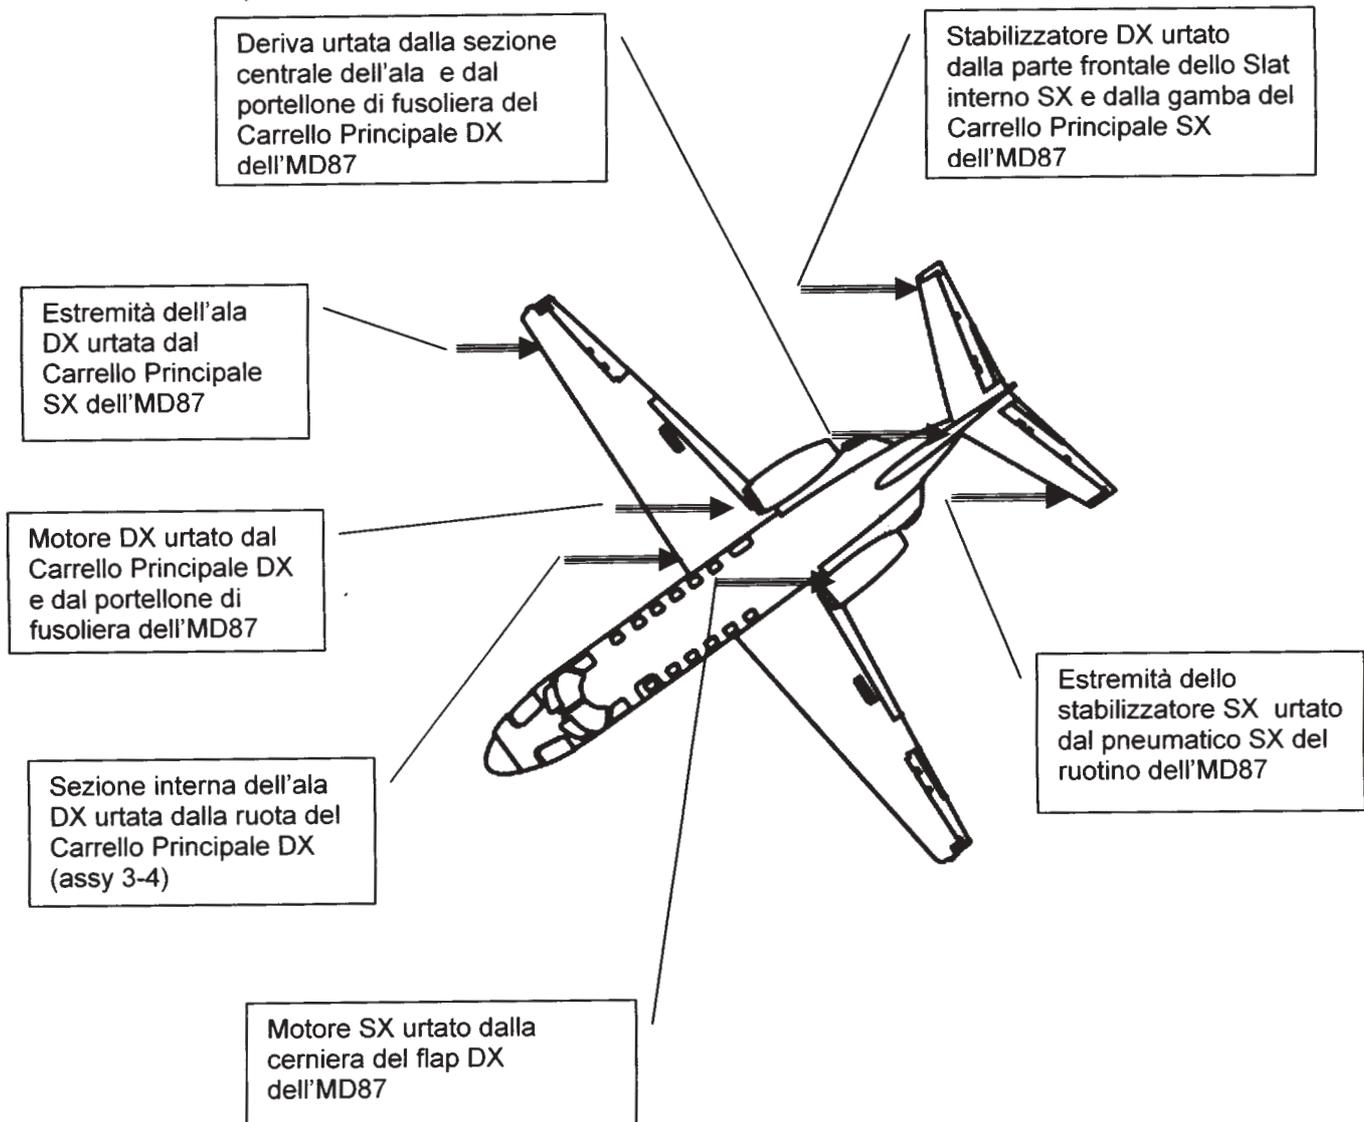
**Evidenze significative del relitto del Cessna 525A, D-IEVX :**

- Estremità Stabilizzatore SX asportata
- Estremità Ala DX asportata (tracce di gomma della ruota n.1 dell'MD87)
- Parte superiore Deriva contenente resti carenatura attacco alare SX dell'MD87
- Motore n.1 penetrato e tagliato con angolo longitudinale
- Motore n.2 separato dal velivolo
- Velivolo separato in 3 parti principali, Parte anteriore Fusoliera, Complesso alare, Impennaggi
- Parte anteriore Fusoliera e Complesso distrutti dall'incendio

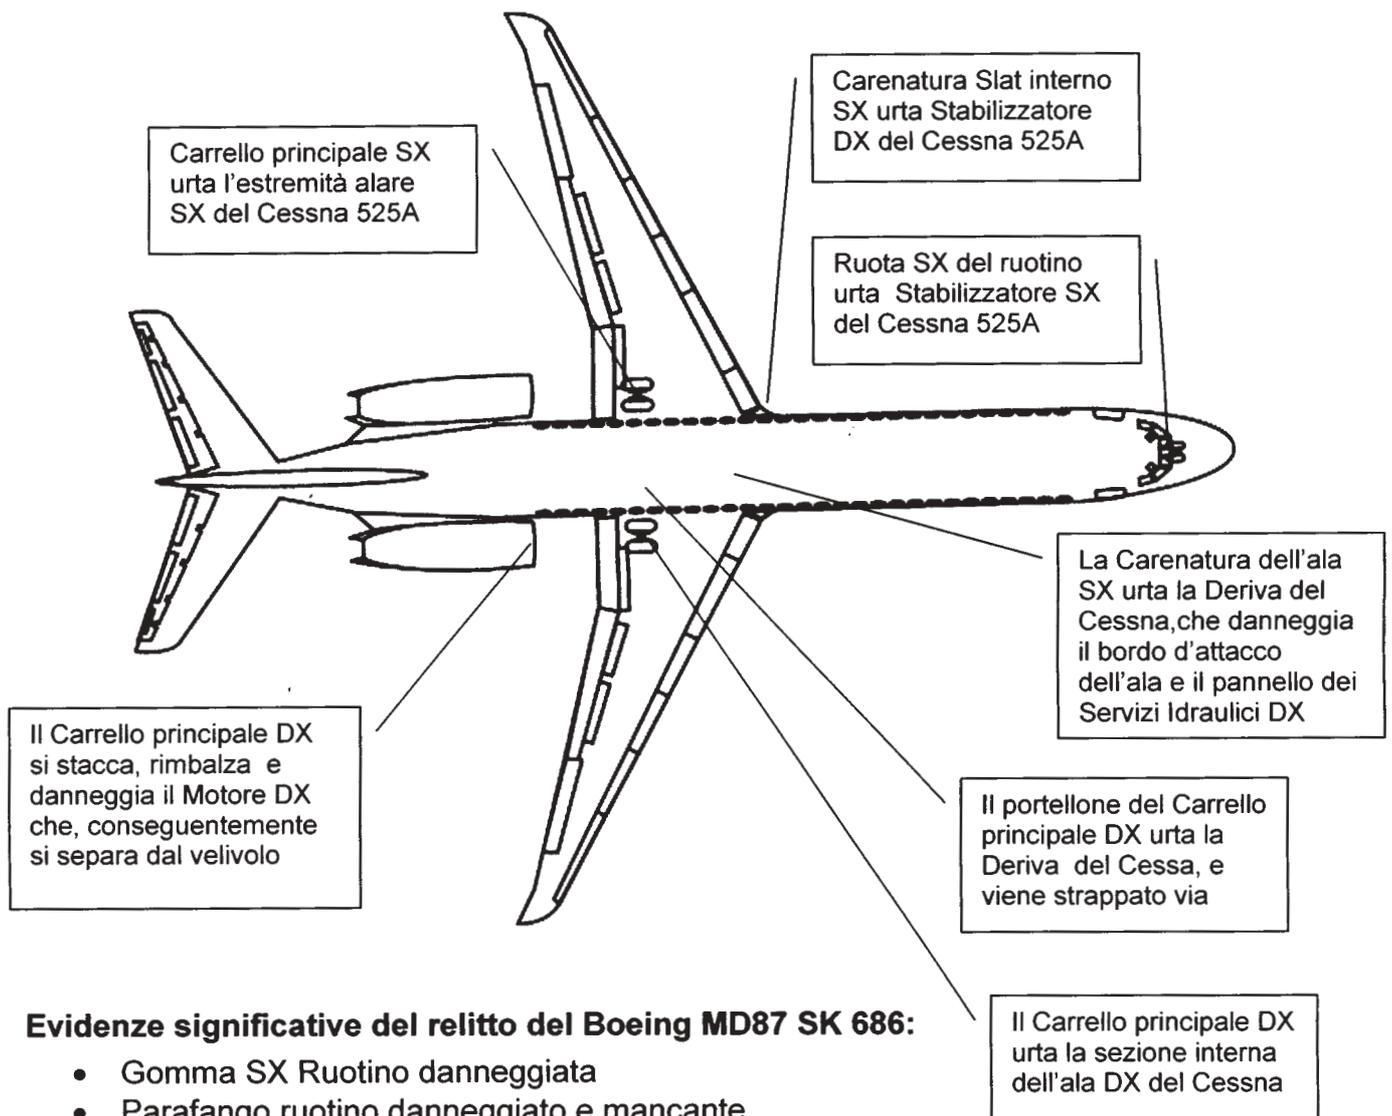
Danni al Boeing MD87, SK 686

Evidenze significative del relitto del Boeing MD87 SK 686:

- Gomma SX Ruotino danneggiata
- Parafango ruotino danneggiato e mancante
- Gamba Carrello principale DX spezzata
- Complesso Carrello principale DX trovato lontano dal punto della collisione

- Carenatura dello Slat interno SX strappato al momento della collisione
- Velivolo spezzato al momento dell'impatto contro l'edificio bagagli. Parte anteriore Fusoliera rimasta fuori. Complesso Alare staccato dalla fusoliera e scivolato all'interno dell'edificio, frantumato e distrutto dal fuoco. Complesso Coda/Impennaggi staccato e rimasto fuori dell'edificio.

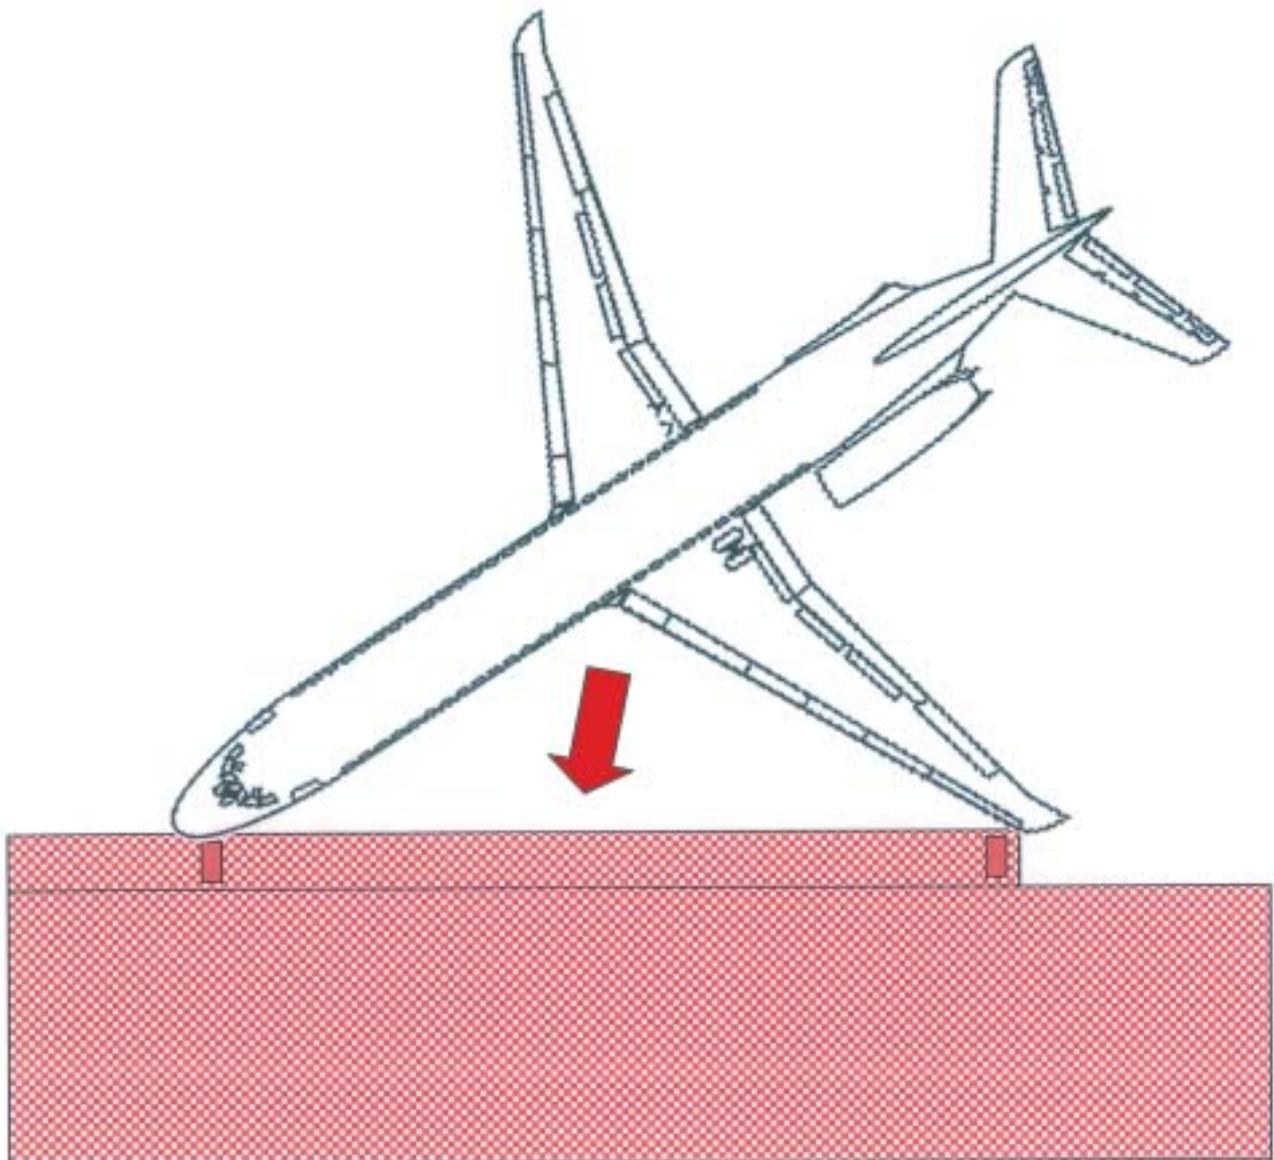
Impatto con l'edificio**Nota: angolo di derapata del velivolo non confermato**

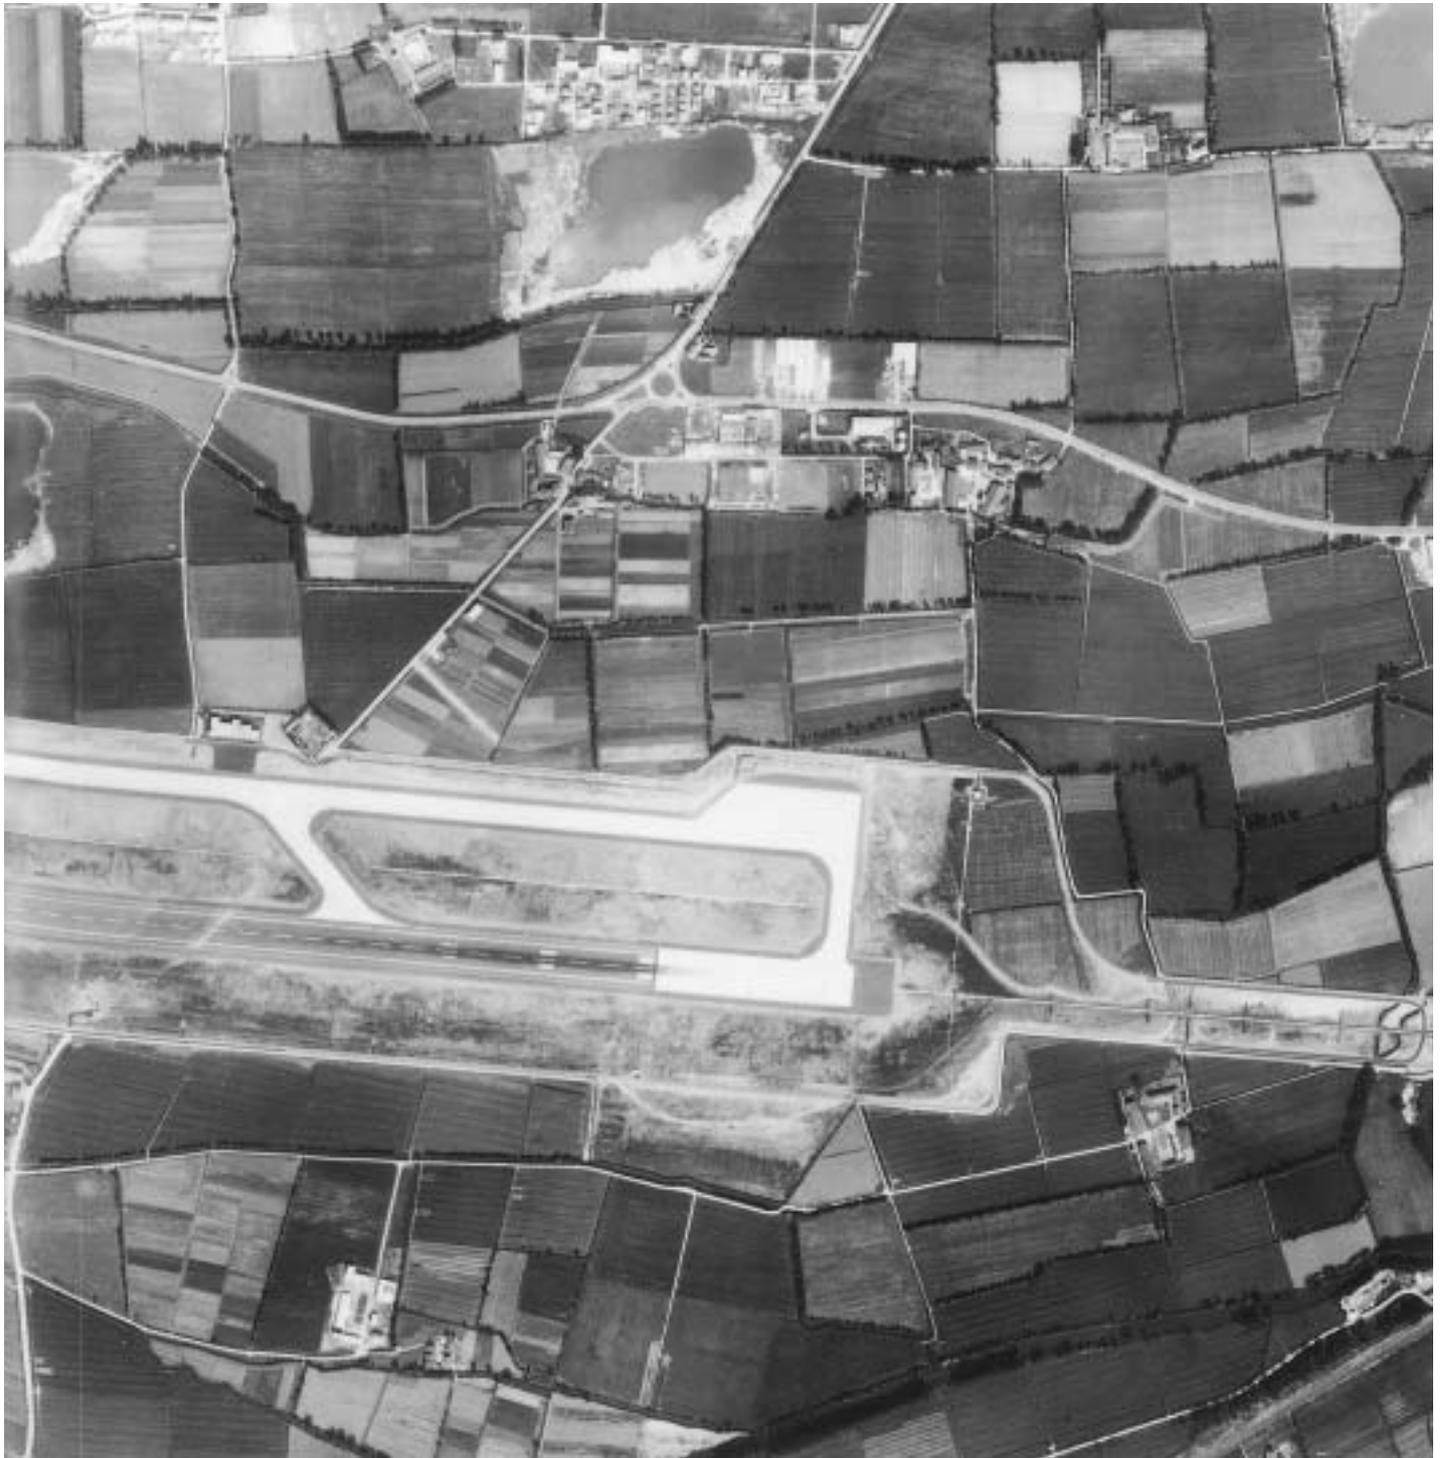
Si noti la mancanza del collegamento tra la testata della pista 36L e la pista 36R/18L

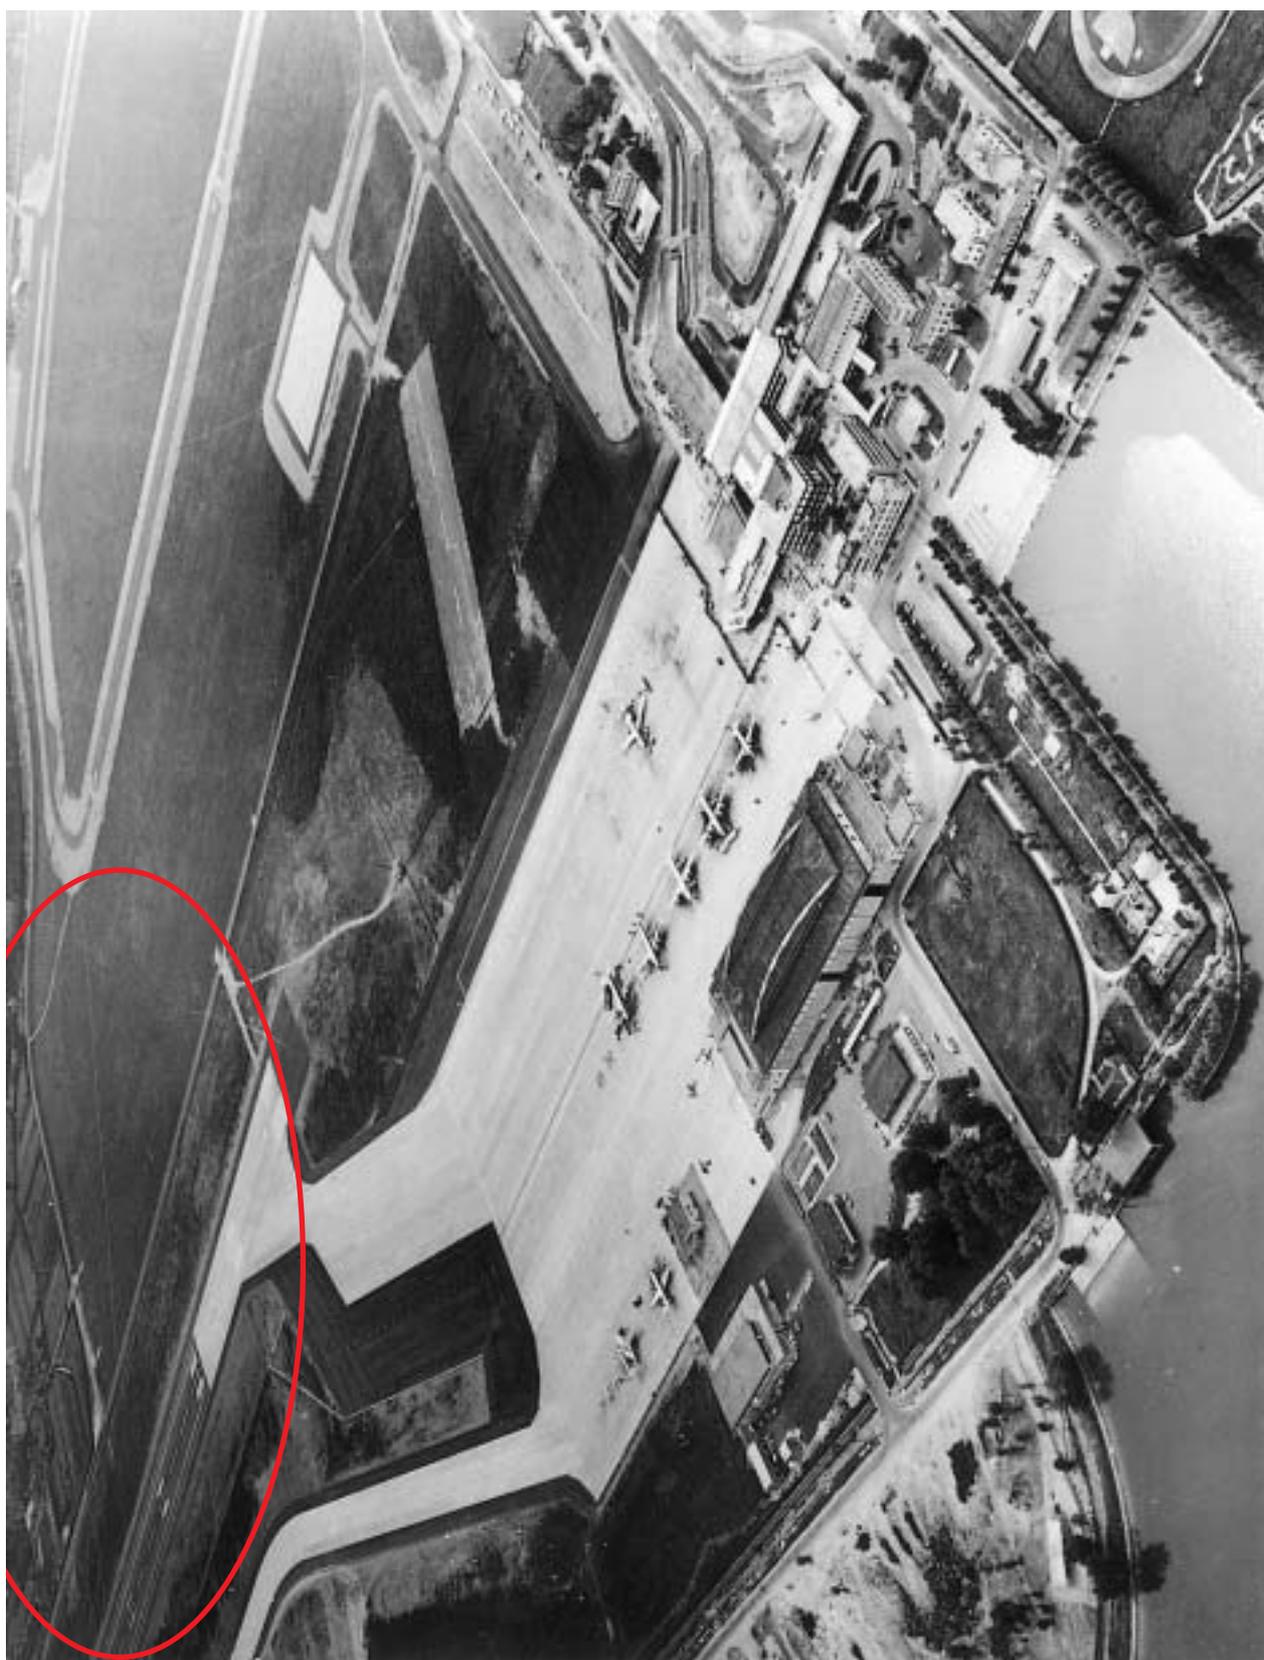
Si noti la mancanza del collegamento tra la testata della pista 36L e la pista 36R/18L

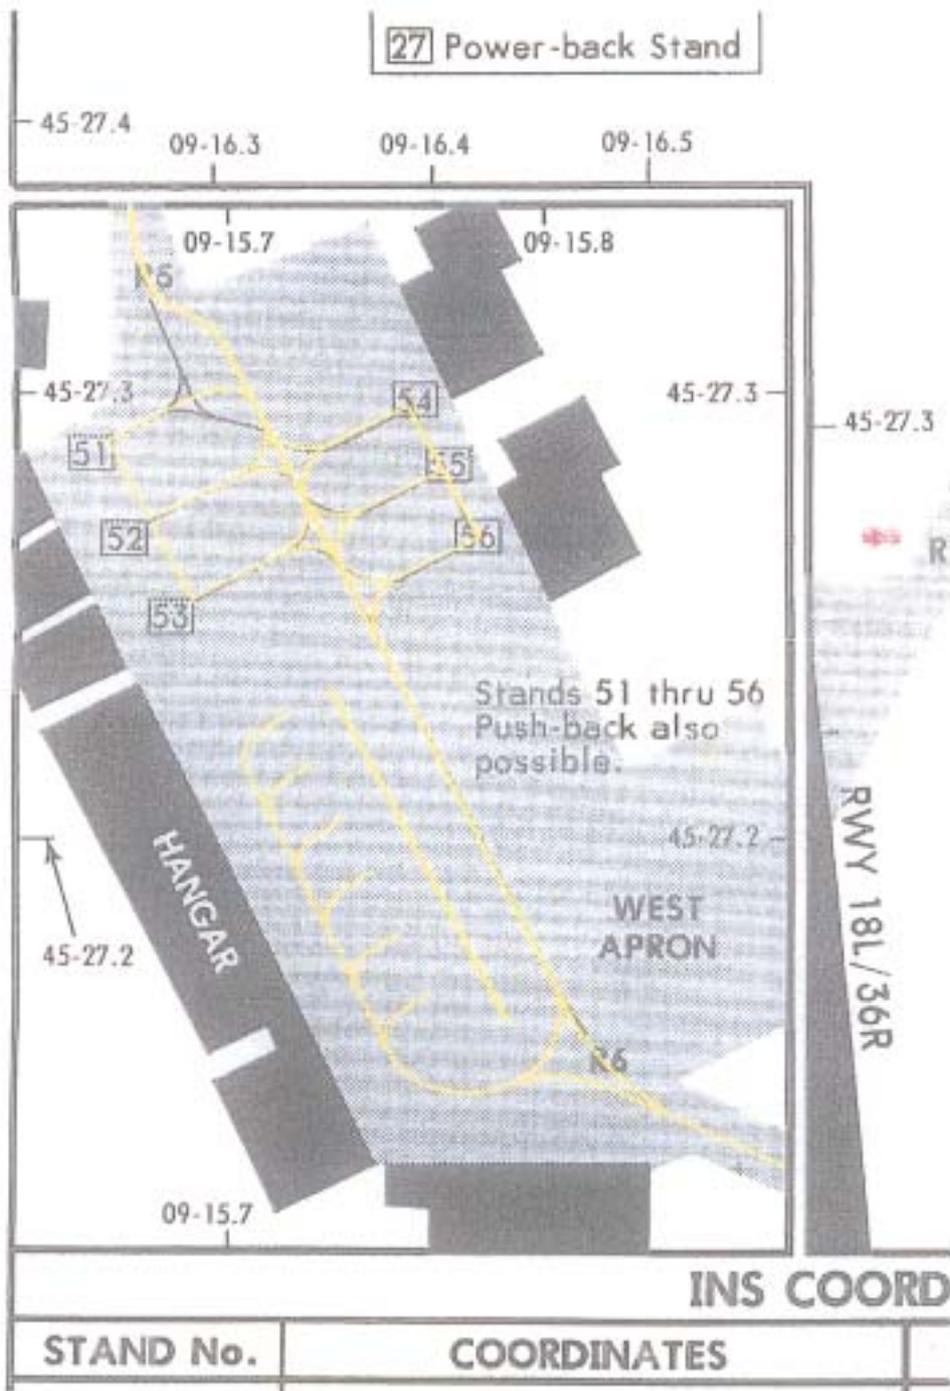
- La mappa dei percorsi di rullaggio nel piazzale ATA pubblicata sulla carta di rullaggio di cui disponevano i piloti non corrispondeva all'effettivo stato delle tracce al suolo (si vedano gli allegati G-5 e G-6 per il confronto tra quanto pubblicato sulla documentazione in possesso dei piloti e la situazione reale).

- Le tracce (gialle) erano piuttosto deteriorate e parzialmente cancellate con vernice nera. La stessa vernice nera copriva tratti del vecchio tracciato, poi cambiato.

Schema espanso – tratto dalla carta Jeppesen 20-9B di pagina precedente – sullo stato attuale delle linee di guida al suolo sul piazzale dell’ATA (aviazione generale) dipinte di giallo, per il confronto con quelle pubblicate nella carta di aerodromo dell’allegato G5 (l’unica disponibile per i piloti).
