RELAZIONE TECNICA
su
INCIDENTE AERONAUTICO

COLLISIONE IN PISTA
tra
Boeing MD 87 (volo SAS 686)
e
Cessna CITATION 525A (D-IEVX)

Aeroporto di Milano LINATE 08 Ottobre 2001

A cura del Consulente Tecnico Com.te Mario PICA

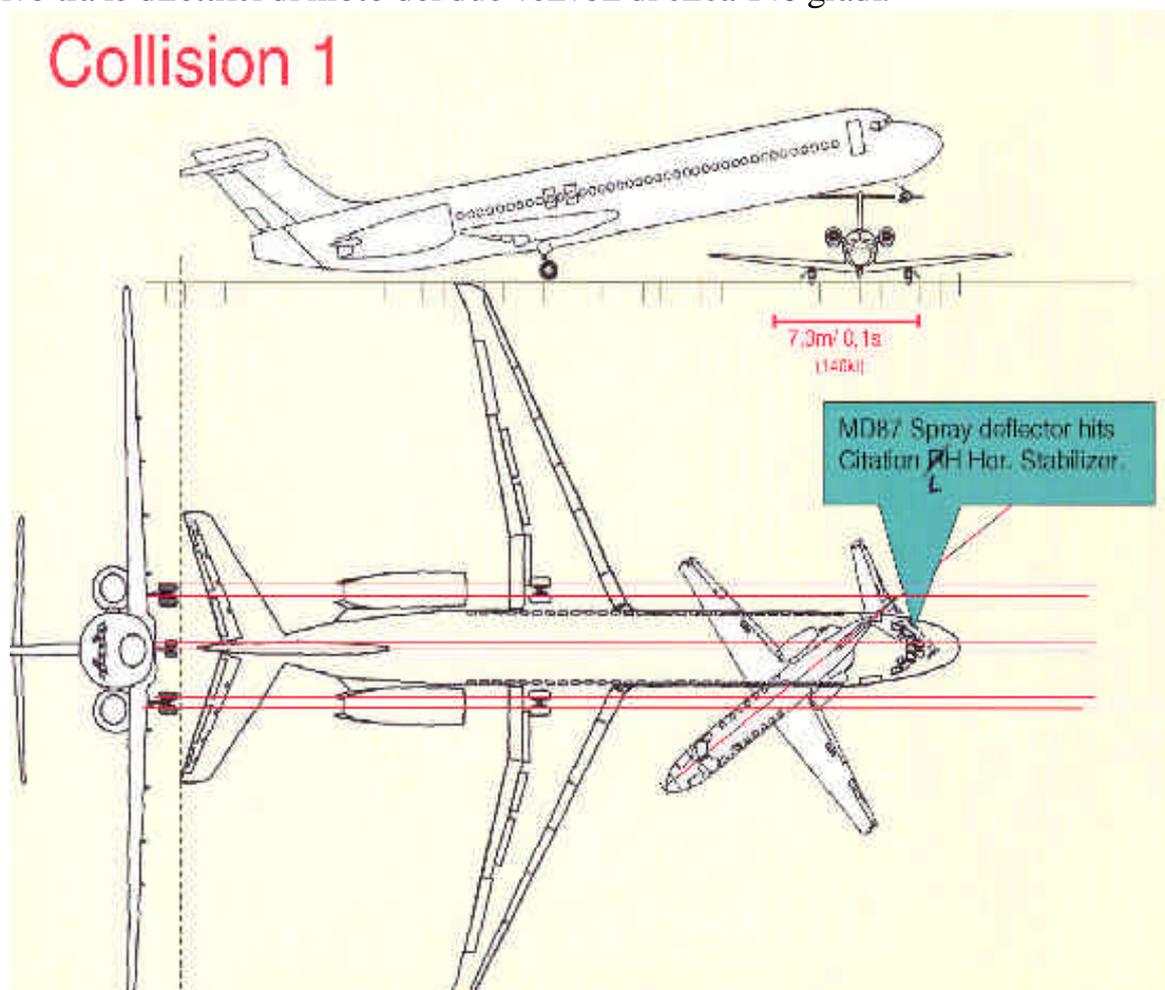
Di conseguenza il ruotino anteriore del Boeing superava la fusoliera del velivolo executive e collideva con lo stabilizzatore sinistro, tranciandone la estremità con il proprio deflettore (rilievo dei danni n.1) con un angolo relativo tra le direttrici di moto dei due velivoli di circa 140 gradi.

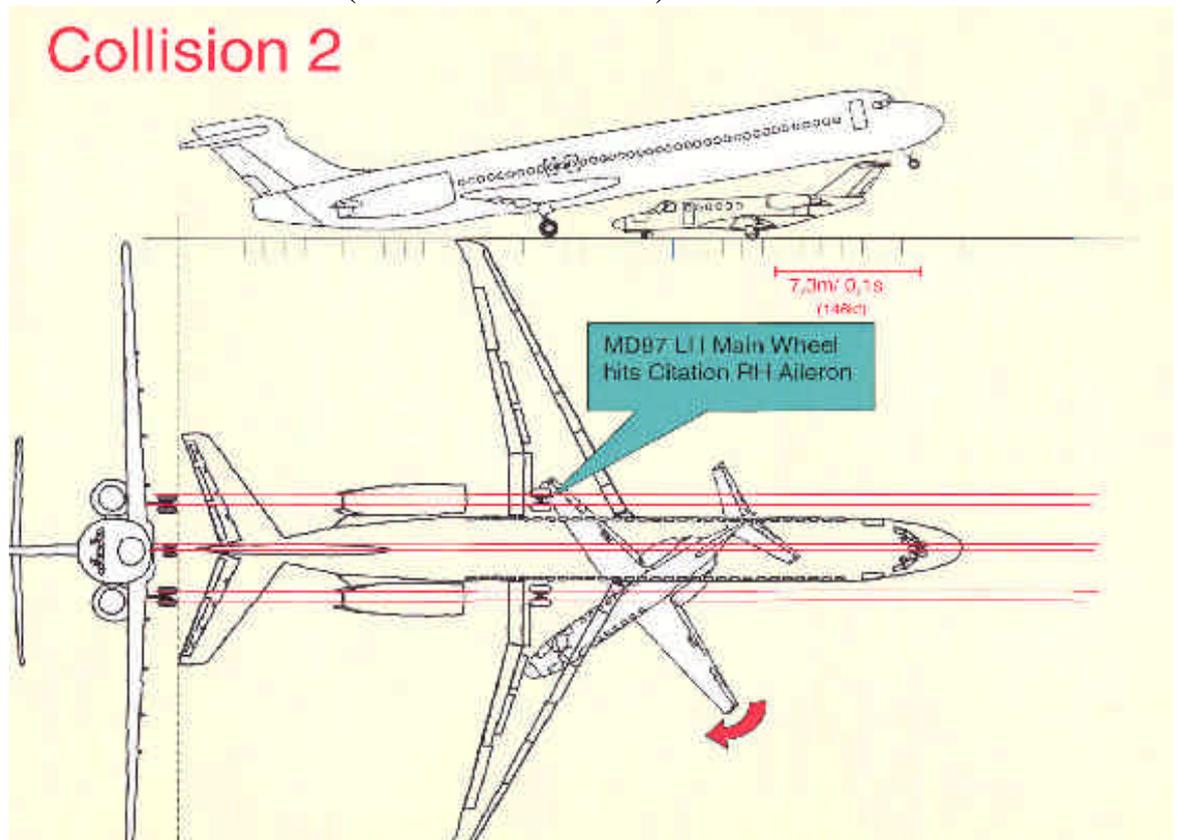
Il secondo punto di contatto era tra la parte superiore in rotazione della ruota esterna sinistra del Boeing ed il ventre dell'estremità alare destra del Cessna che strusciava sul battistrada del carrello sinistro mentre la gamba di forza dello stesso carrello colpiva l'ala destra del Cessna tranciandone l'estremità lungo una linea parallela alle tracce lasciate dal battistrada e orientata anch'essa con un angolo relativo di circa 140 gradi tra le direttrici di moto dei due aeromobili (rilievo dei danni n. 2).

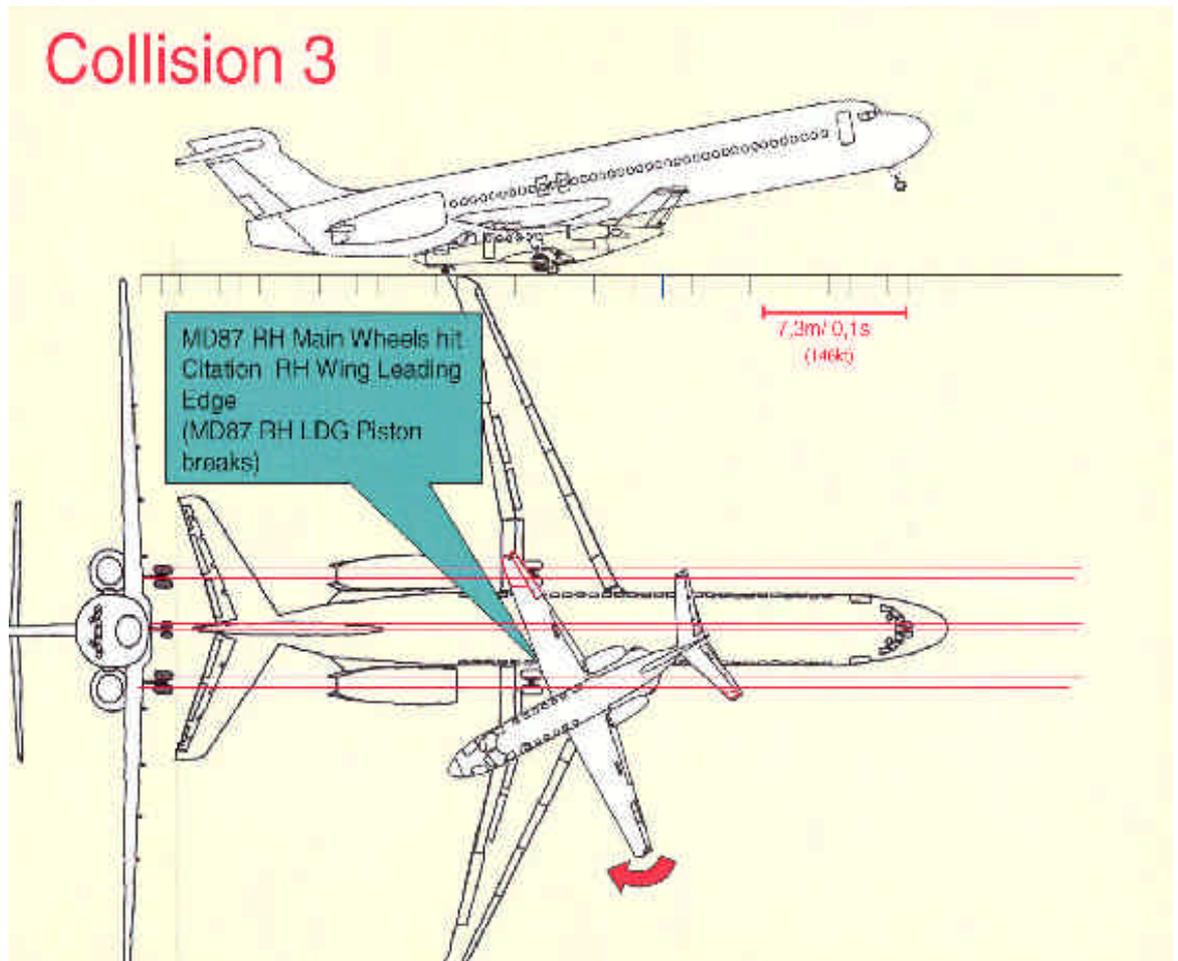
Il secondo impatto determinava una rotazione a destra del Cessna lungo il suo asse verticale così che l'angolo tra le direzioni di moto relativo dei due velivoli aumentava a circa 150 gradi ed in questa posizione si verificava il terzo e più violento urto tra il bordo d'attacco alare destro del Cessna, in prossimità della radice, ed il carrello principale destro del Boeing.

L'altissimo valore di energia cinetica causava la separazione dell'ala del Cessna dalla fusoliera e la frattura del pistone dell'ammortizzatore del Boeing ad una lunghezza compatibile con una sua estensione di circa 20 centimetri, come evidenziato dal punto di scoppio sul relativo cilindro, a conferma che il carrello era ancora saldamente in contatto con la pista (rilievo dei danni n. 3).

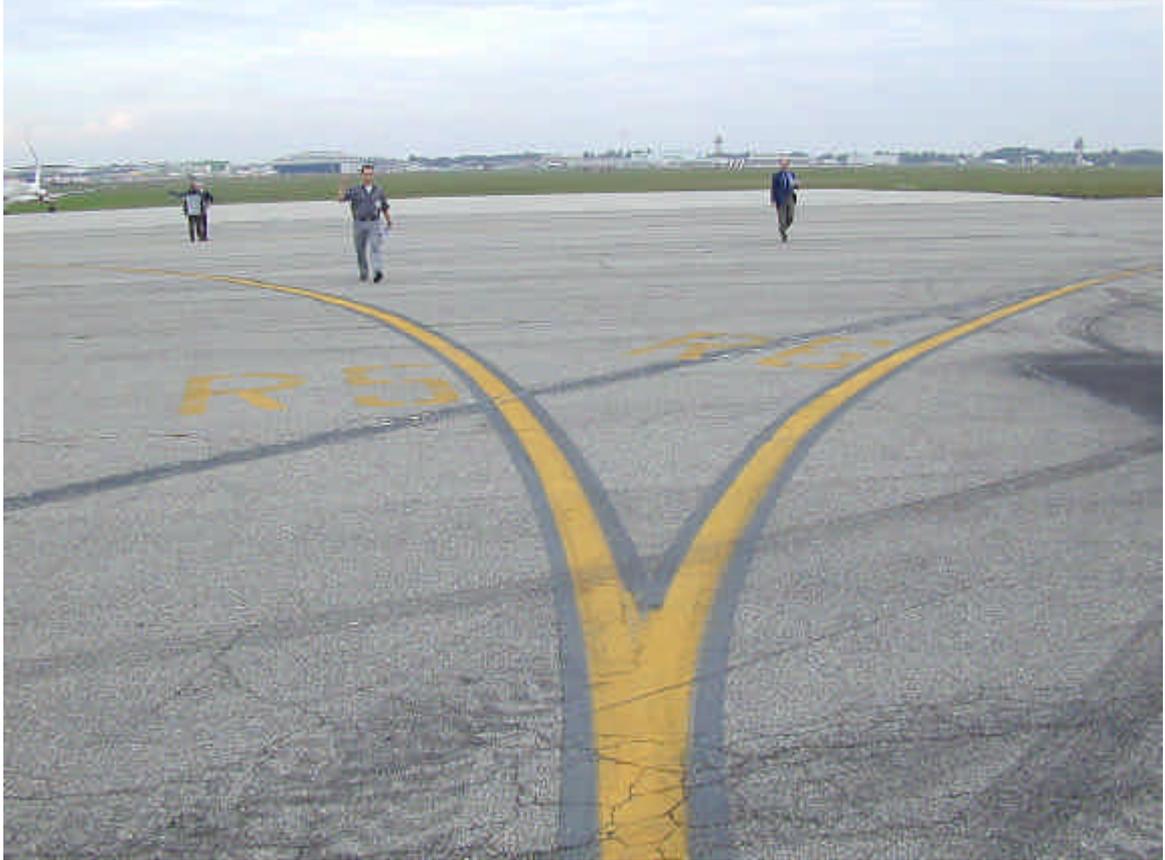
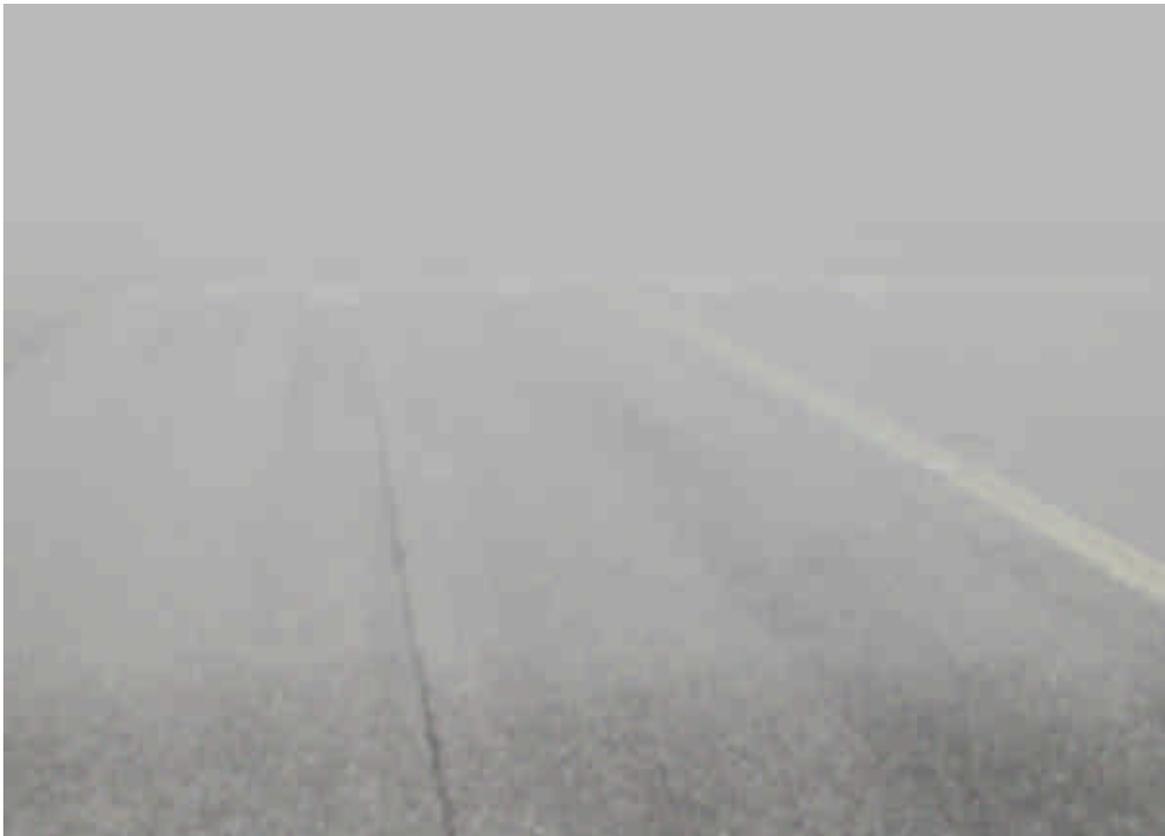
La loro localizzazione poi, in corrispondenza del tratto curvilineo della linea di rullaggio, le presentava in allineamento obliquo allo sguardo di un pilota che si avvicinasse alla biforcazione e non consentiva di individuarle con sufficiente anticipo e, considerando la condizione di nebbia del momento dell'evento, con visibilità ridottissima, e il fatto che il pilota del Cessna aveva obbligo di portare lenti correttive, si può ben pensare che la marcatura fosse in pratica invisibile.

Nel primo rilievo fotografico che segue è possibile individuare la marcatura mentre la seconda fotografia rappresenta un esperimento di simulazione della condizione di ridotta luminosità con visibilità di 100 metri e può essere assunta come una indicazione di quello che poteva essere il campo visivo del pilota in avvicinamento alla Stop Bar, e quindi alla precedente biforcazione, pur senza avere la pretesa di verità assoluta.

- 5) Le scritte di discriminazione tra R5 e R6 verniciate sul suolo subito dopo il bivio del tracciato erano piuttosto deteriorate e realizzate con caratteri "spezzati" (fuori standard ICAO) e orientate obliquamente rispetto alla direzione di avvicinamento così da renderne ancora più problematica la interpretazione;
