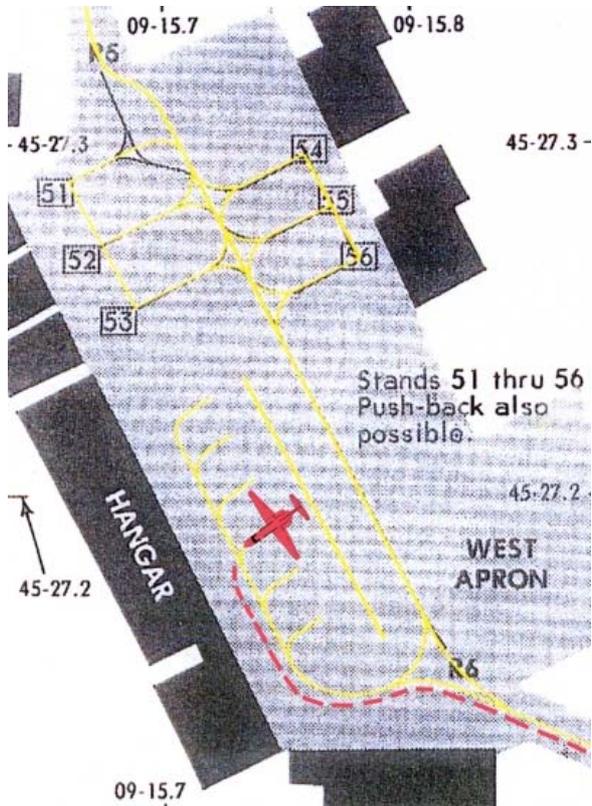
La sottostante immagine riporta la situazione delle strisce gialle al suolo effettivamente presenti l'8 ottobre 2001 sul piazzale West apron. (linee gialle)

L'aereo rosso rappresenta la posizione del Cessna.

La linea rossa tratteggiata rappresenta il percorso del Cessna sul piazzale West apron.

Il Cessna parte da una delle piazzole poste nella zona sud di WEST apron. Da qualsiasi di tali piazzole il percorso possibile è lo stesso.

L'istruzione era di rullare a Nord via Romeo 5, ma come doveva tradursi in pratica questa semplice istruzione: non guardare la cartina visto che né le linee guida del parcheggio né la stessa area parcheggio né la diramazione R5/R6 risulta riportata, iniziare a rullare seguendo la linea gialla tracciata al suolo, quindi accostare a sinistra, quindi andare a SUD, la linea gialla porta a SUD, passare dinanzi all'aerostazione dell'ATA (agli hangar) girare ancora a sinistra e arrivare al punto dove la linea gialla si divide in due diramazioni, una curva con un ampio raggio verso NORD e l'altra curva con un raggio più ristretto verso SUD EST.

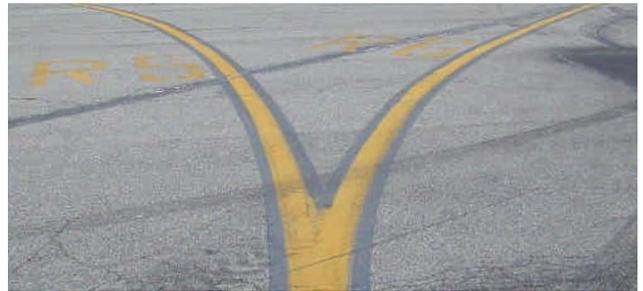
Sulla pavimentazione in corrispondenza della diramazione erano dipinte due sigle R5 e R6, scritte con caratteri non conformi allo standard ICAO, semicancellate dall'uso. La loro localizzazione in corrispondenza del tratto curvilineo le presentava a sinistra della linea gialla e in allineamento obliquo rispetto allo sguardo del pilota ed i caratteri che componevano il 5 ed il 6 erano facilmente confondibili.

L'immagine sotto riportata rappresenta la segnaletica orizzontale presente sulla diramazione R5/R6.

L'interpretazione dei caratteri alfanumerici, molto simili tra loro avrebbe richiesto una particolare attenzione anche in condizioni di buona visibilità. Ma quel giorno la visibilità era ridotta dalla nebbia. La linea gialla che piega verso destra dall'inizio del raccordo R6 aveva inoltre le luci di centro raccordo verdi accese. La linea che piega a sinistra R5 in quel tratto e fino al completo attraversamento di tutto il piazzale ATA non era dotata di tali luci. Quindi il pilota poteva vedere le luci verdi a destra (poste a 80 metri di distanza quindi visibili) e nulla a sinistra (luci poste a 350 metri di distanza quindi non visibili), le scritte R5 e R6 se mai si sarebbero potute intravedere non si sarebbero potute comprendere. Su quel bivio andava ricordato il NORD, andavano quindi ignorate le luci verdi che invitano a seguirle ma in quel punto si doveva andare a NORD anche se non si vedevano luci. A tutto ciò si aggiunge la nebbia.
