# **RELAZIONE FINALE D'INCHIESTA**

**INCIDENTE  
OCCORSO ALL'AEROMOBILE  
ATR 72, MARCHE TS-LBB,  
ammarraggio al largo di Capo Gallo (Palermo)  
6 agosto 2005**

AGENZIA NAZIONALE  
PER LA SICUREZZA DEL VOLO

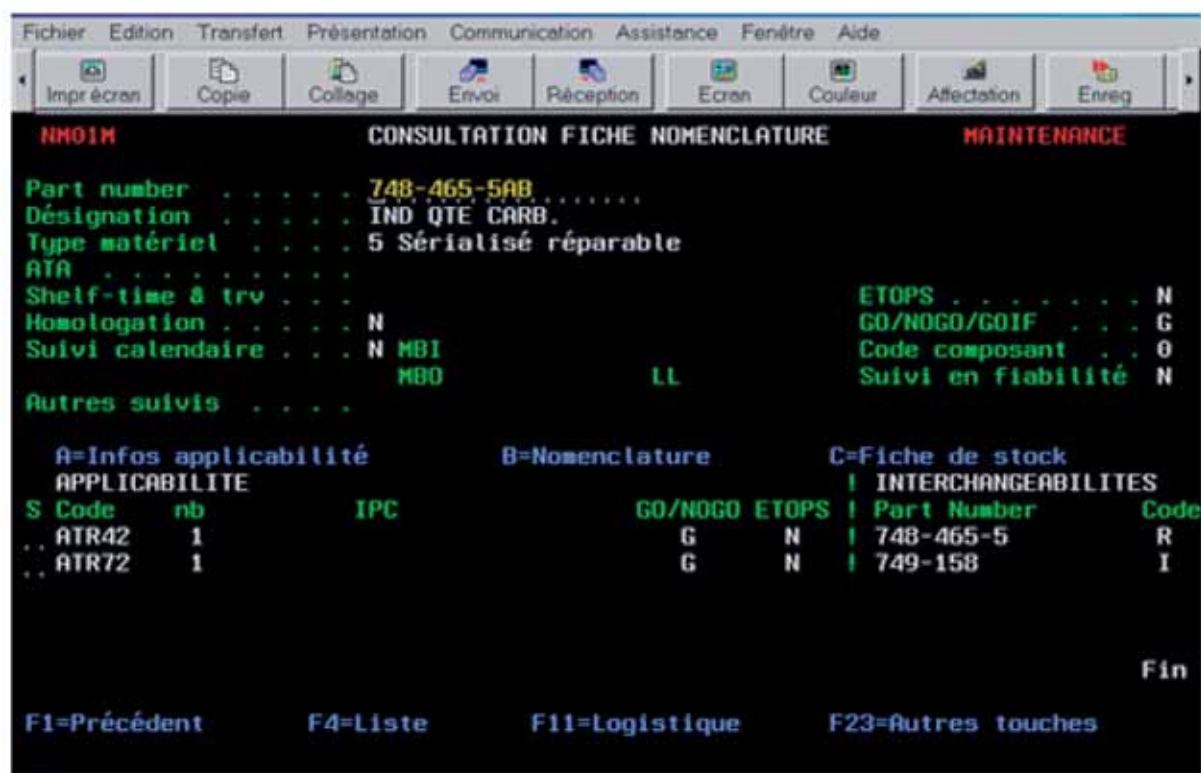
Procedendo in tal modo, ed utilizzando le modalità di interrogazione previste dal sistema <sup>®</sup>AMASIS, il tecnico individuava il particolare denominato "IND QTE CARB" contraddistinto dal P/N 748-465-5AB, per il quale il sistema forniva a video l'applicabilità sia al velivolo ATR 42 sia al velivolo ATR 72, nonché l'intercambiabilità con il FQI P/N 749-158.

Figura 5: informazioni fornite a video da <sup>®</sup>AMASIS.

Nella sezione “APPLICABILITÉ” (in basso a sinistra nella figura 5), infatti, il campo “Code” indica il tipo o la famiglia di aeromobili su cui poter installare il particolare, il campo “nb” indica la quantità prevista su ogni aeromobile ed il codice IPC riportato nella schermata<sup>®</sup> AMASIS dovrebbe indicare capitolo, pagina, sezione e figura dell’IPC in cui è riportato il particolare. Nella sezione “INTERCHANGEABILITÉS” in basso a destra, sempre nella figura 5, sono invece elencati i P/N di altri particolari intercambiabili, mentre il campo “Code” indica eventuali restrizioni (“I” significa piena intercambiabilità, “R” intercambiabile con restrizioni indicate dal costruttore).

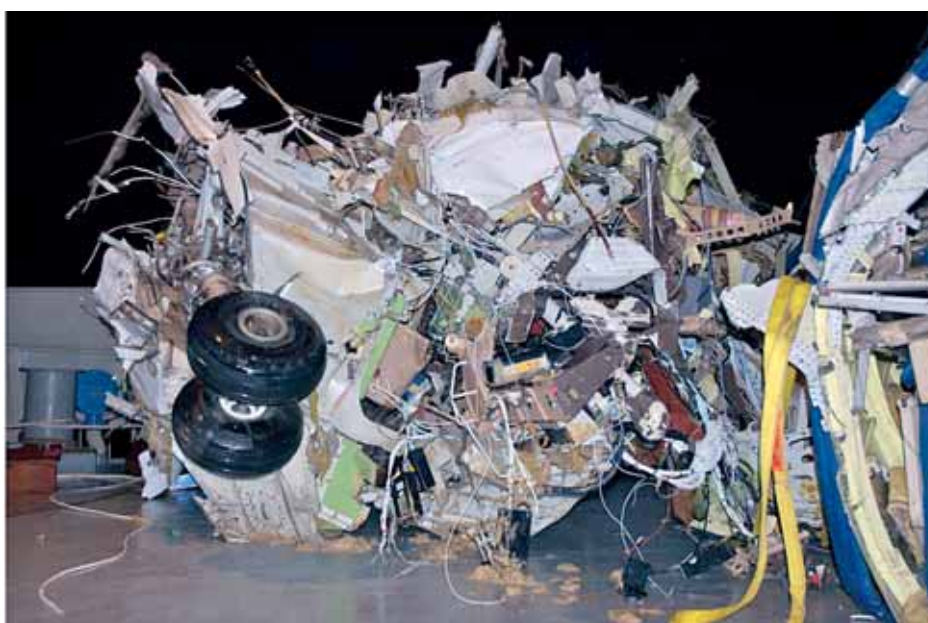
Per quanto concerne la parte anteriore (cabina di pilotaggio e fusoliera anteriore), essa è stata recuperata completamente schiacciata, come risulta dalla foto 2, ripresa subito dopo il recupero del relitto effettuato nell'ultima settimana del mese di agosto 2005.

Foto 2: cabina di pilotaggio appena recuperata dal fondo del mare.

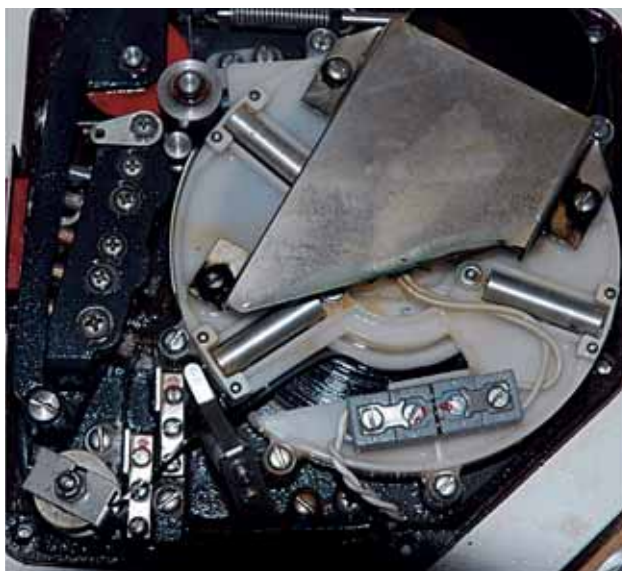
Foto 15: CVR TS-LBB (componenti interni).

L'esame del nastro del CVR ha evidenziato la presenza di due giunture, oltre a quella normalmente prevista, di cui una erroneamente applicata sul lato di registrazione; considerata la lunghezza della giuntura (circa 1,2 cm) e la velocità di avanzamento del nastro (pari a 4,8 cm/sec), essa ha comportato la perdita di circa 1/4 di secondo di registrazione.

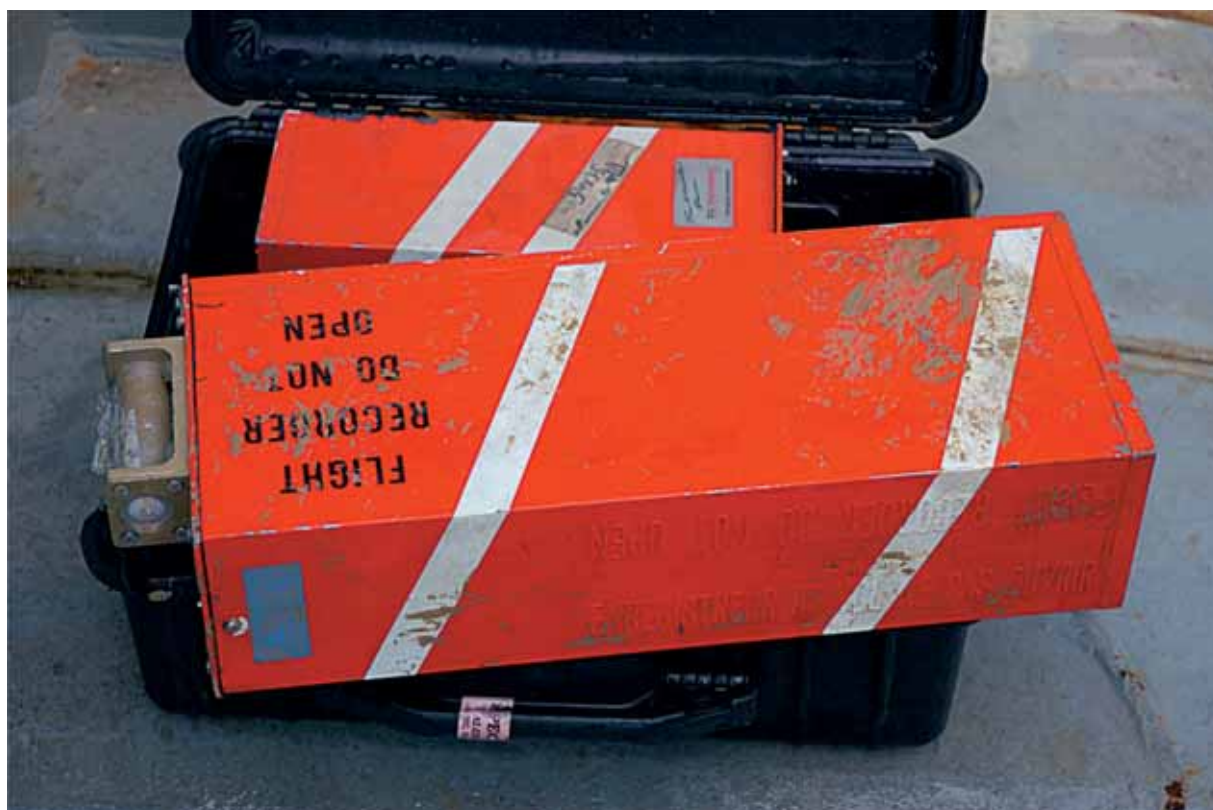
Il FDR, invece, è stato individuato sul fondo del mare separato dalla fusoliera e recuperato il 30 agosto 2005.

Foto 16: FDR (in primo piano) e CVR recuperati.

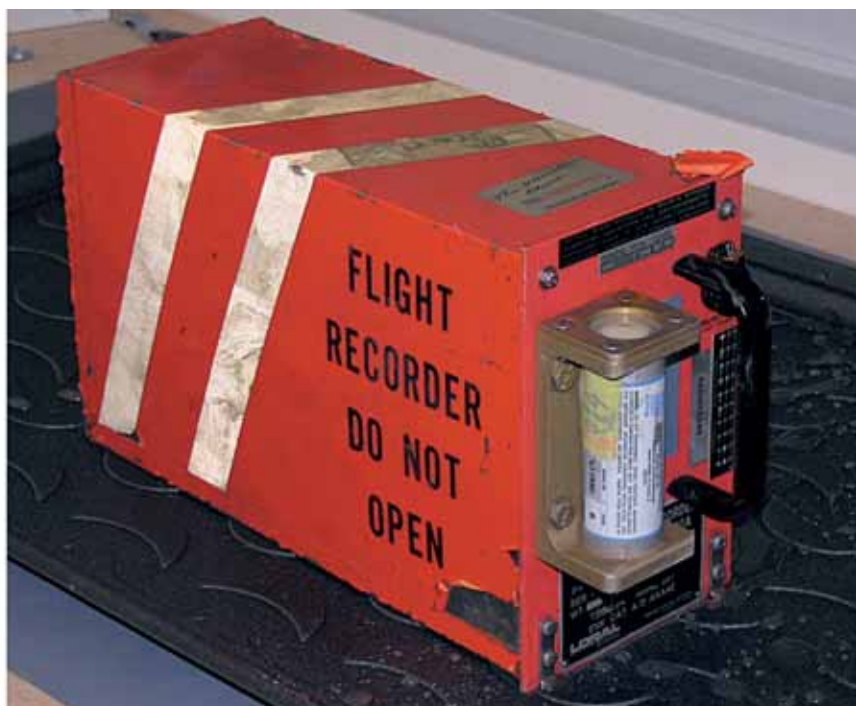
Entrambi gli apparati erano in discrete condizioni generali, senza evidenze di danni da impatto e fuoco.

Foto 18: CVR, condizioni esterne. In primo piano, si noti l'ULB.

I nastri, in particolare, erano regolarmente posizionati nel loro alloggiamento; entrambi presentavano tracce di contaminazione da acqua di mare, fango e sostanze oleose. Durante le operazioni di smontaggio e rimozione dei nastri è stata riscontrata, però, la forte adesione degli stessi alle testine di registrazione, circostanza che ha richiesto l'adozione di particolare cautela per ottenerne il distacco.

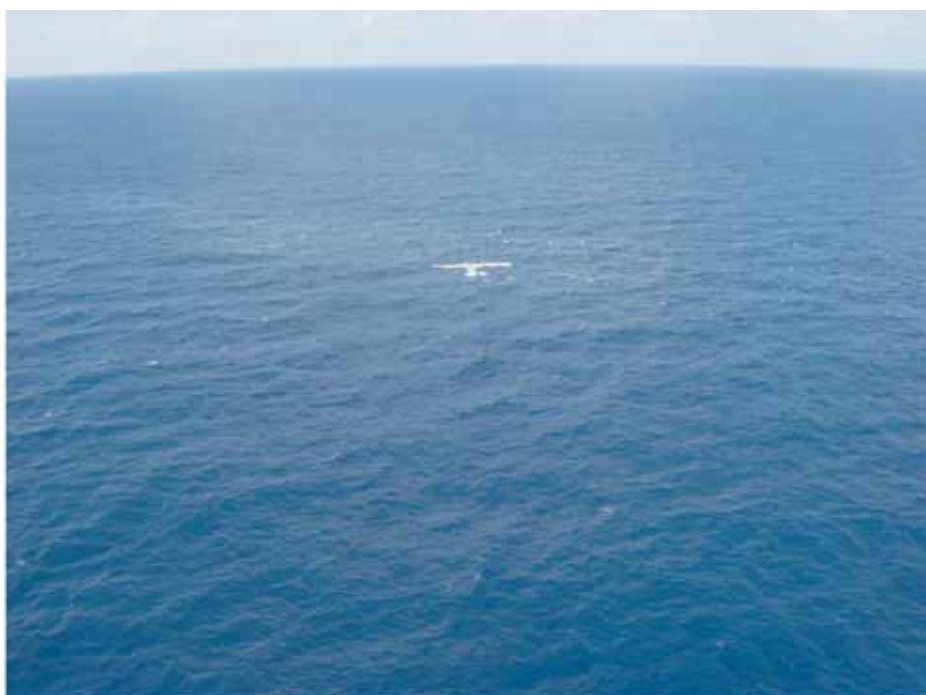
Come già riportato nel precedente paragrafo 1.3., al momento dell’impatto con la superficie del mare l’aeromobile si è spezzato in tre tronconi principali (si veda figura 6). Dalle dichiarazioni rilasciate dai passeggeri e dalle testimonianze degli equipaggi dei mezzi aerei intervenuti circa 25-30 minuti dopo l’ammarraggio si è accertato che tutto il relitto, sebbene diviso in tre parti, era in parte semisommerso (circa 2-3 metri di profondità), con le semiali che affioravano dalla superficie del mare. Tale circostanza è stata confermata dal comandante dell’aeromobile B737 che ha effettuato un sorvolo sul luogo dell’evento, comunicando alla Torre di controllo di Palermo la posizione del relitto. Dalla foto 19, inoltre, effettuata dal primo elicottero intervenuto, si può chiaramente notare la parte posteriore dell’aeromobile affiorare dalla superficie del mare, assieme alle semiali. La prua del relitto è orientata per 040°/050°.

Foto 19: vista del relitto all’arrivo del primo elicottero di soccorso.

Dopo circa 30-35 minuti, prima dell'arrivo dei soccorsi via mare, la parte anteriore e quella posteriore sono affondate, mentre la parte centrale è rimasta a galla. Alcuni passeggeri sono saliti sulle semiali e vi sono rimasti fino all'arrivo dei soccorsi. In particolare, è da rilevare che la parte terminale del tronco di coda (*tail cone*) si è staccata a seguito dell'impatto, è rimasta a galla ed è stata successivamente recuperata.

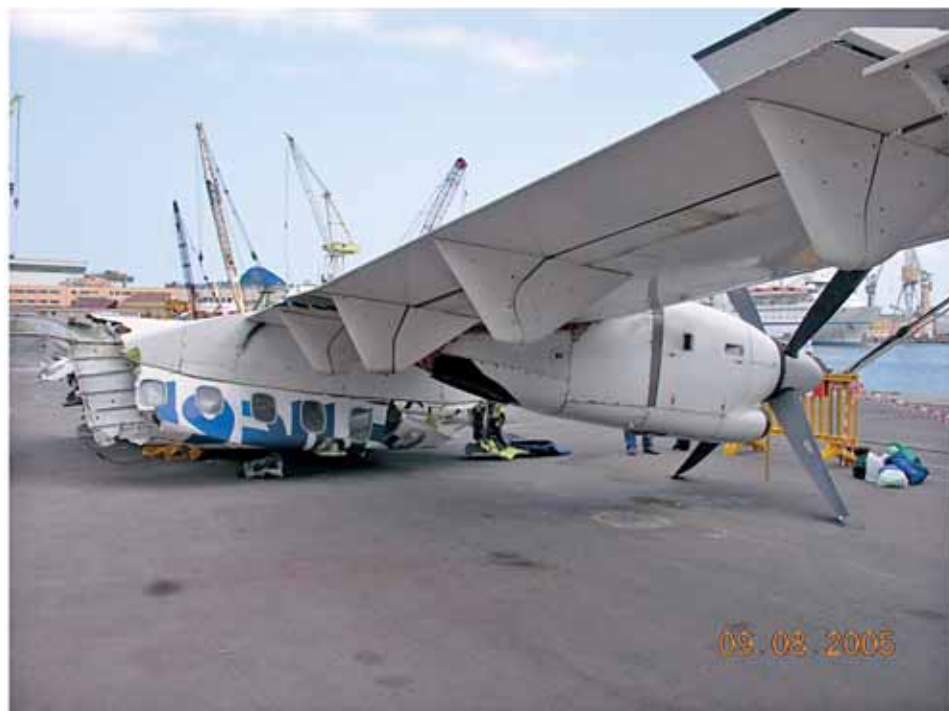
Le semiali si presentavano integre e non sono stati riscontrati segni di impatto con la superficie del mare e/o evidenti segni di danneggiamento. La sezione centrale di fusoliera risultava tranciata lungo due linee di rottura e non presentava evidenze di fenomeni di fatica e/o di corrosione.

Foto 22: parte fusoliera centrale con semiali nel porto di Palermo.

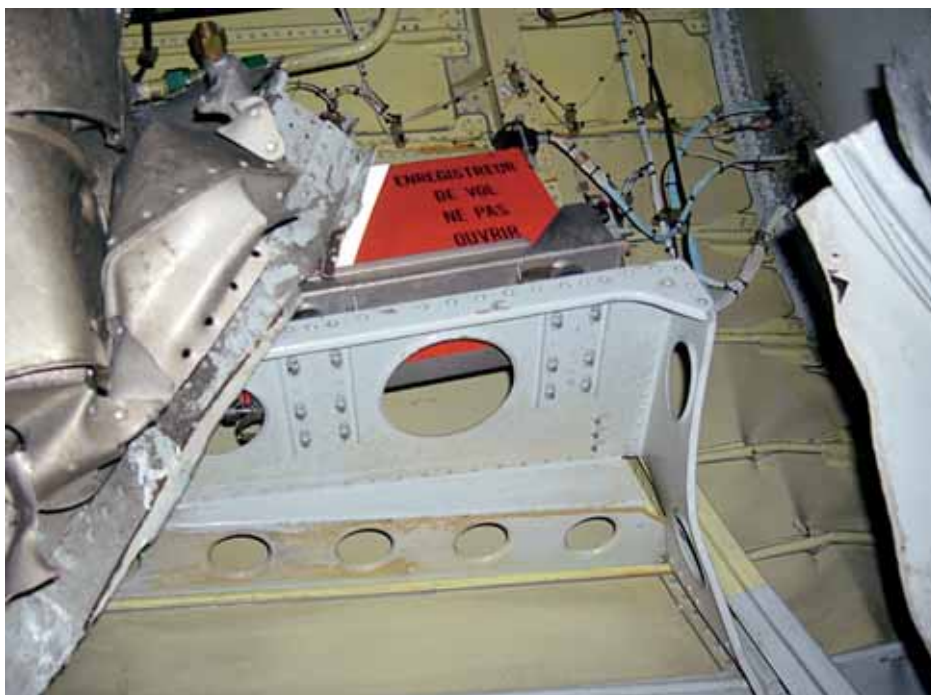
All'interno erano rilevabili notevoli danni strutturali. La paratia divisoria (*pressure bulkhead*) tra la zona pressurizzata di cabina e la coda presentava un ampio squarcio diagonale (vedere foto 34 e 61). Gli impennaggi non presentavano deformazioni significative. Il CVR veniva rinvenuto nel suo alloggiamento. Esso è stato rimosso e immediatamente lavato con acqua dolce e poi immerso in un contenitore pieno di acqua distillata; l'alloggiamento del FDR si presentava danneggiato nei supporti e l'apparato non era presente (foto 61).

Foto 26: CVR nel suo alloggiamento a bordo dell'aeromobile.

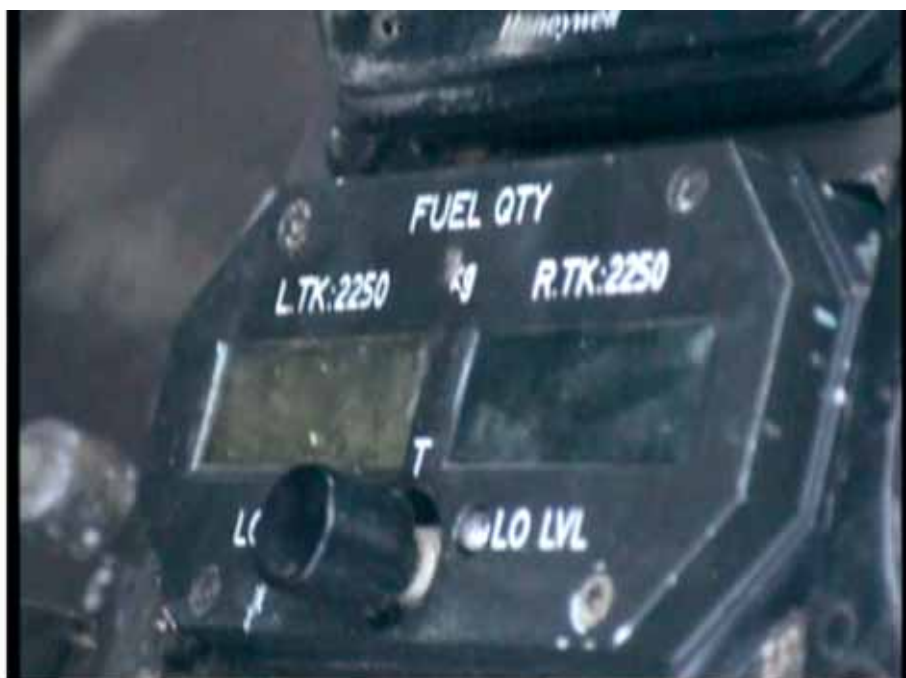
L'indicatore di carburante (Fuel Quantity Indicator) era ancora nel suo alloggiamento in cabina di pilotaggio. La foto 29 mostra la parte frontale dello strumento, dove è visibile la dicitura 2250 kg, la quale indica la capacità massima di carburante per ogni serbatoio alare. In effetti, la dicitura 2250 kg è relativa agli indicatori utilizzati dal tipo ATR 42. Le successive verifiche hanno confermato che, in effetti, il FQI installato era del tipo di quelli previsti sull'ATR 42.

Foto 29: FQI installato a bordo del TS-LBB (istantanea video effettuato subito dopo il recupero).

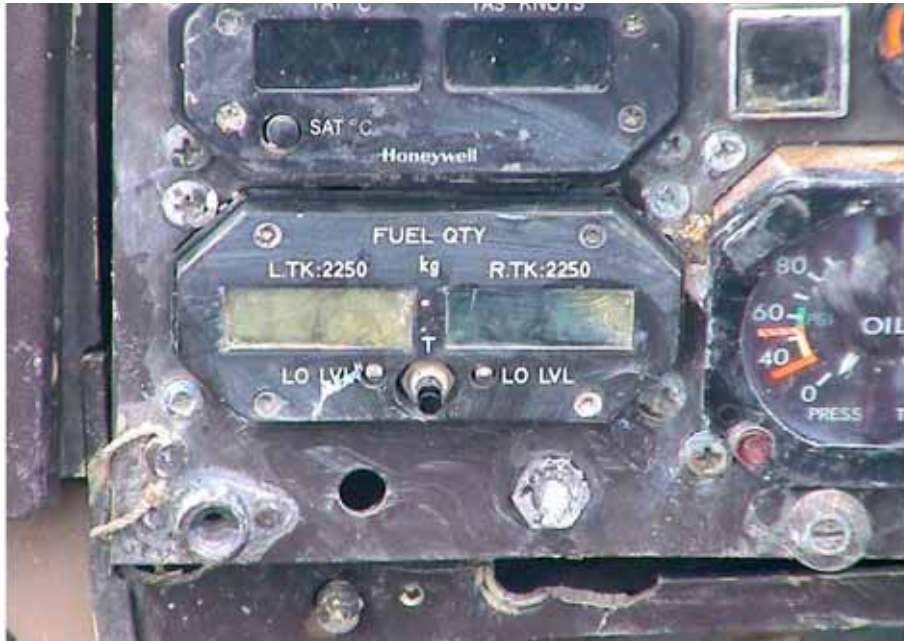
Foto 30: pannello frontale del FQI rinvenuto sul relitto. Notare le diciture “2250” corrispondenti ad un FQI tipo ATR 42.

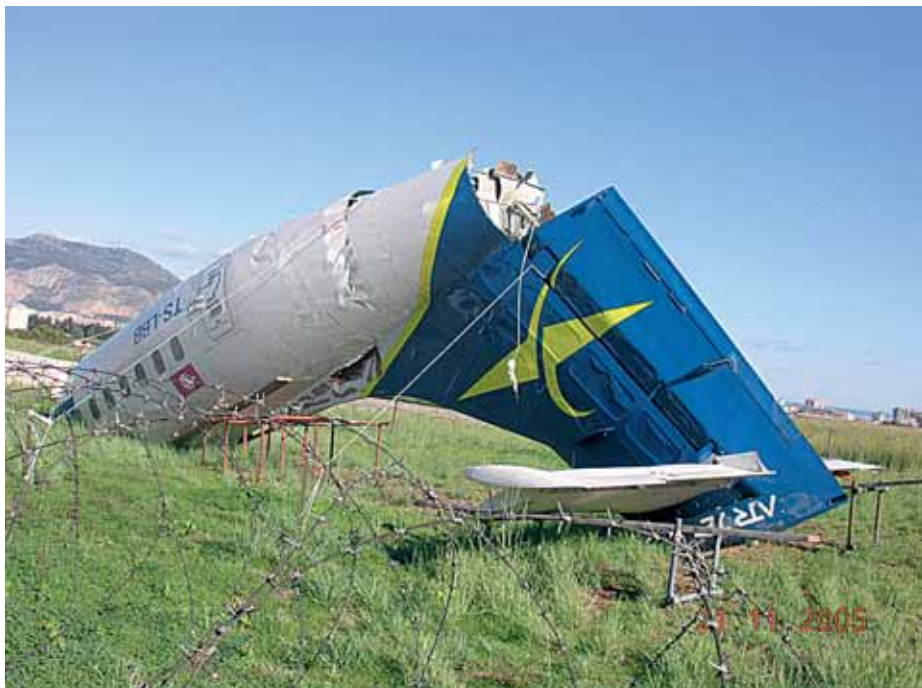
La parte posteriore risultava essere fortemente danneggiata e la deformazione, con conseguente rottura della paratia che divide la zona pressurizzata da quella non pressurizzata, è indice di un forte impatto subito dall'aeromobile con la superficie del mare. La parte posteriore, infatti, è completamente collassata, mentre la zona relativa ai seggiolini risultava pressoché integra.

Foto 33: parte posteriore relitto, vista laterale destra.

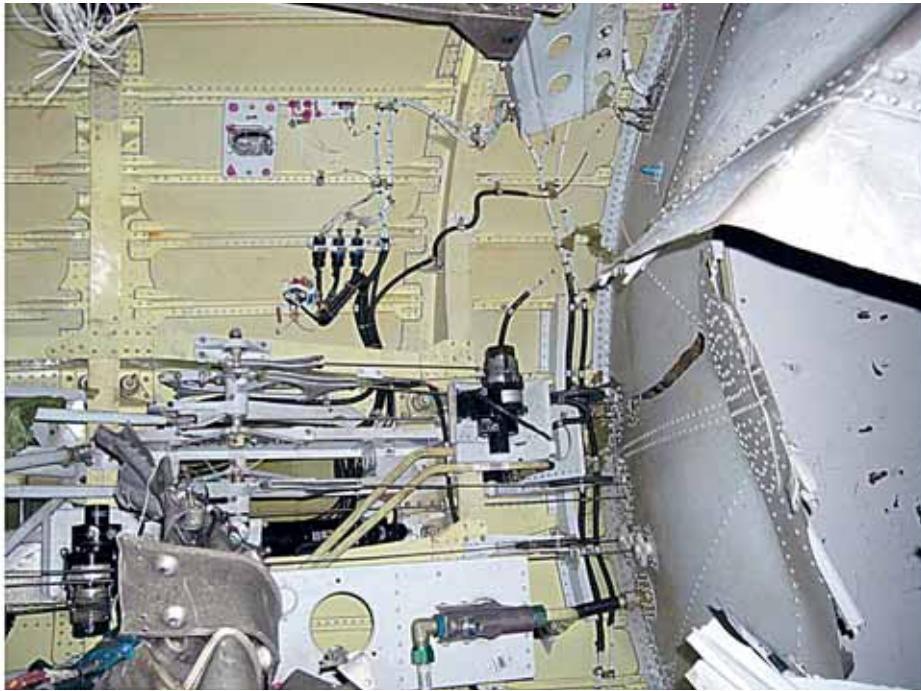
Foto 34: parte posteriore aeromobile, vista interna. Notare la deformazione della *pressure bulkhead*.

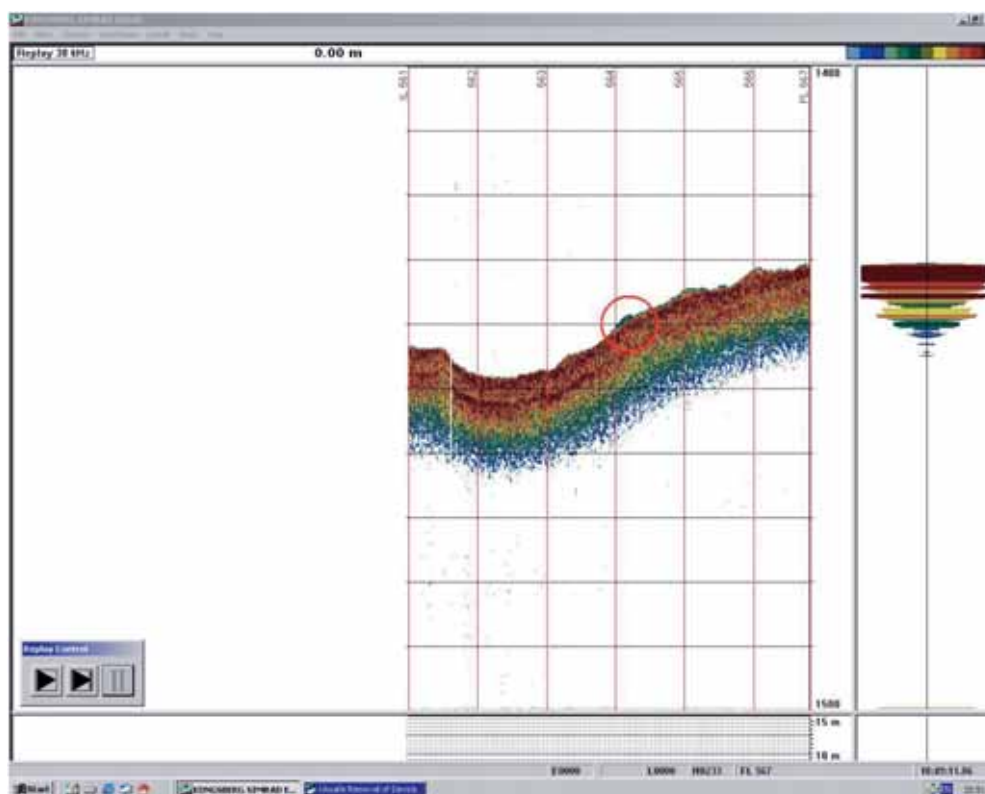
Dalla scansione sono emerse alcune anomalie e, in particolare, la presenza di parti non compatibili con la tipologia del fondale, che hanno rappresentato il punto di partenza per la successiva fase di ricerca effettuata con l'impiego di ecoscandagli a scansione laterale trainati ed immersi e da effettuare, eventualmente, con veicoli subacquei tipo ROV.

Figura 18: anomalie sul fondale.

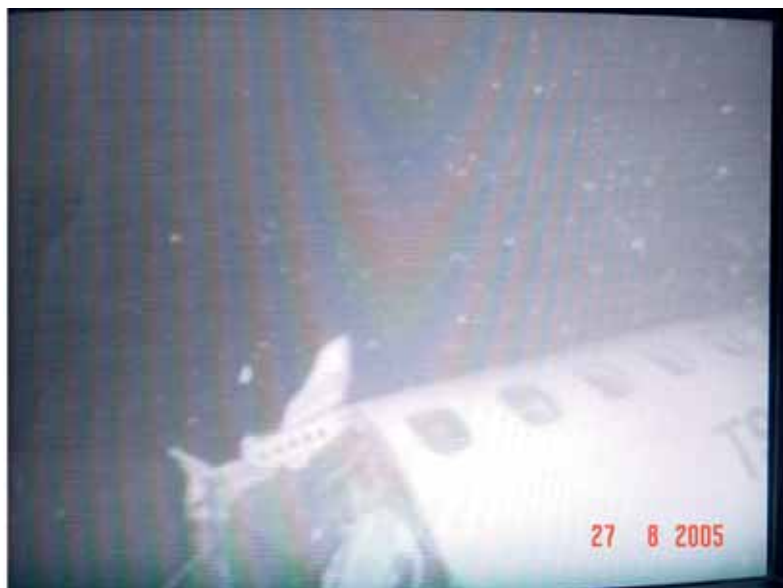
05.08: contatto ed ispezione visiva di alcune parti del relitto ed in particolare del troncone di coda. Le coordinate geografiche erano compatibili con quelle individuate dalla MMI nei giorni precedenti. Al fine di verificare l'eventuale presenza di resti umani, si è esplorato l'interno, sebbene con difficoltà (il cielo cabina risultava essere collassato). L'esito è stato negativo.

Foto 53: troncone di coda del relitto adagiato sul fondo del mare (profondità 1450 metri circa).

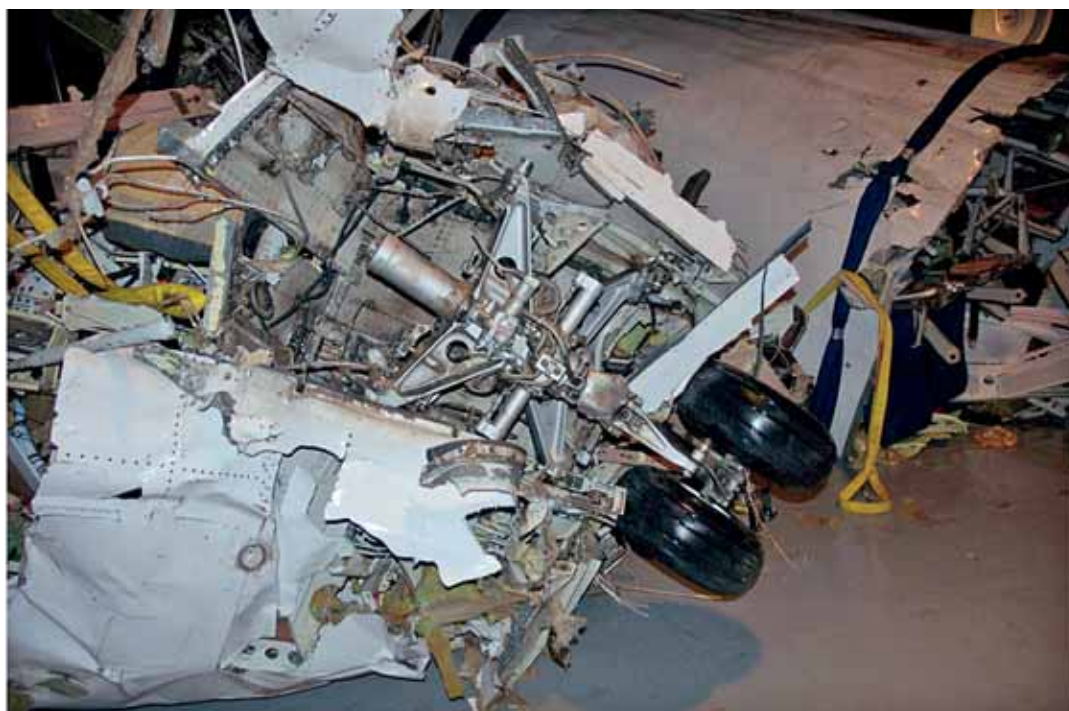
Foto 59: parte anteriore fusoliera, carrello di atterraggio anteriore.

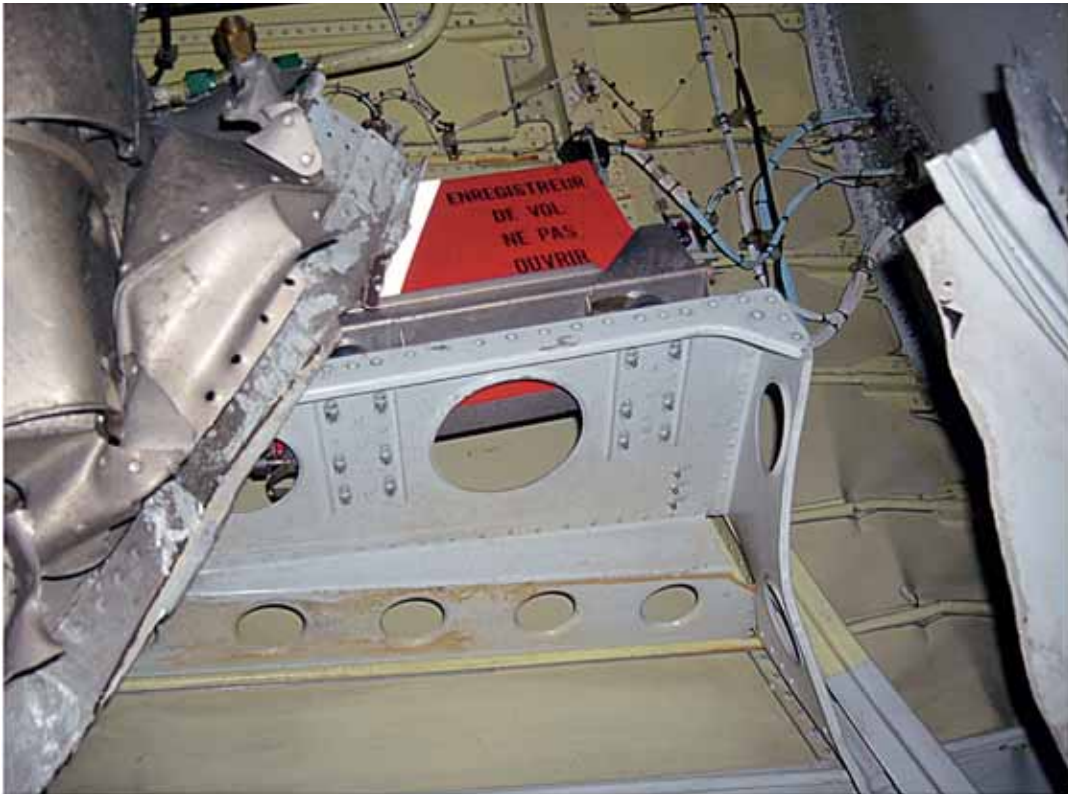
22.00: si è completato il recupero del troncone di coda e lo si è posizionato sul ponte della nave. La parte posteriore è stata subito ispezionata dal personale ANSV per verificare la presenza dei registratori di bordo. Il CVR era presente nel suo alloggiamento, mentre il FDR era mancante. La slitta dove quest'ultimo era fissato presentava delle deformazioni, per cui si è ritenuto molto

Foto 62: CVR nel suo alloggiamento.

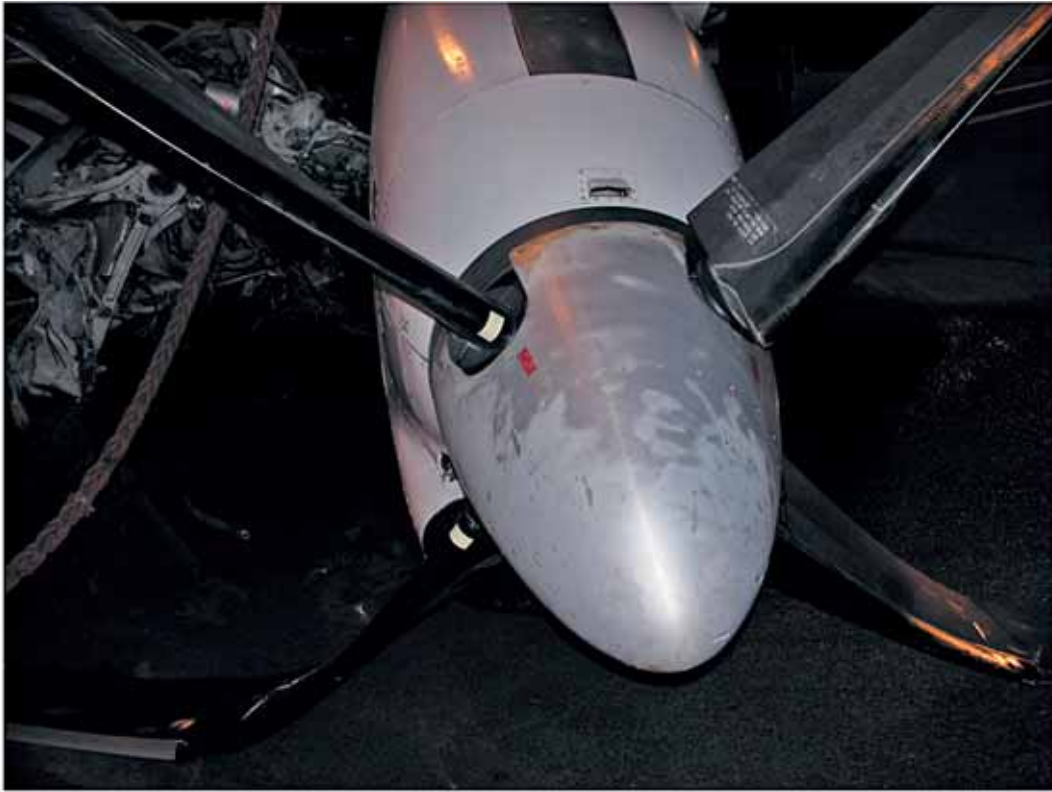
Foto 70: particolare posizione elica motore destro (bandiera).

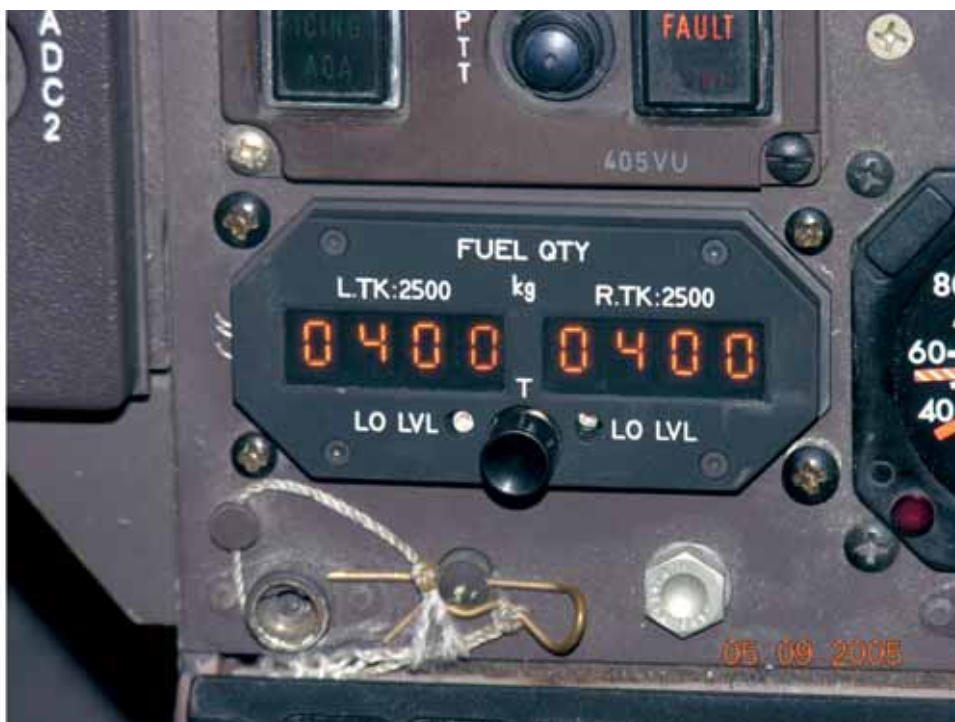
Foto 76: indicazione FQI ATR 72 su un ATR 72 con 400+400 kg di carburante per serbatoio.

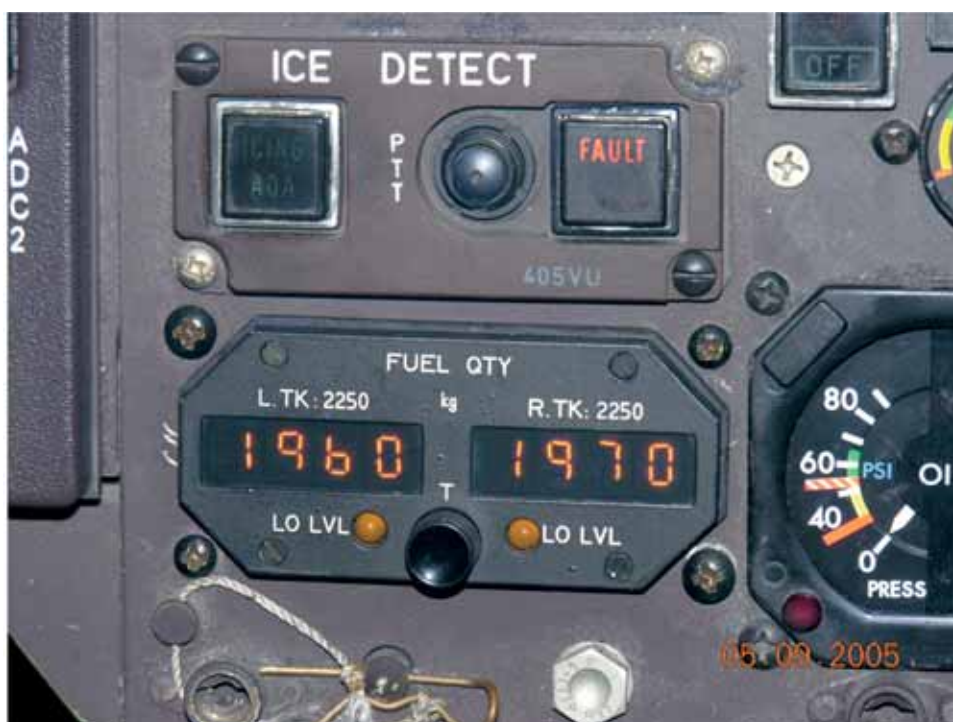
Foto 78: indicazione FQI ATR 42 su un ATR 72 con 3800 kg circa selezionati.

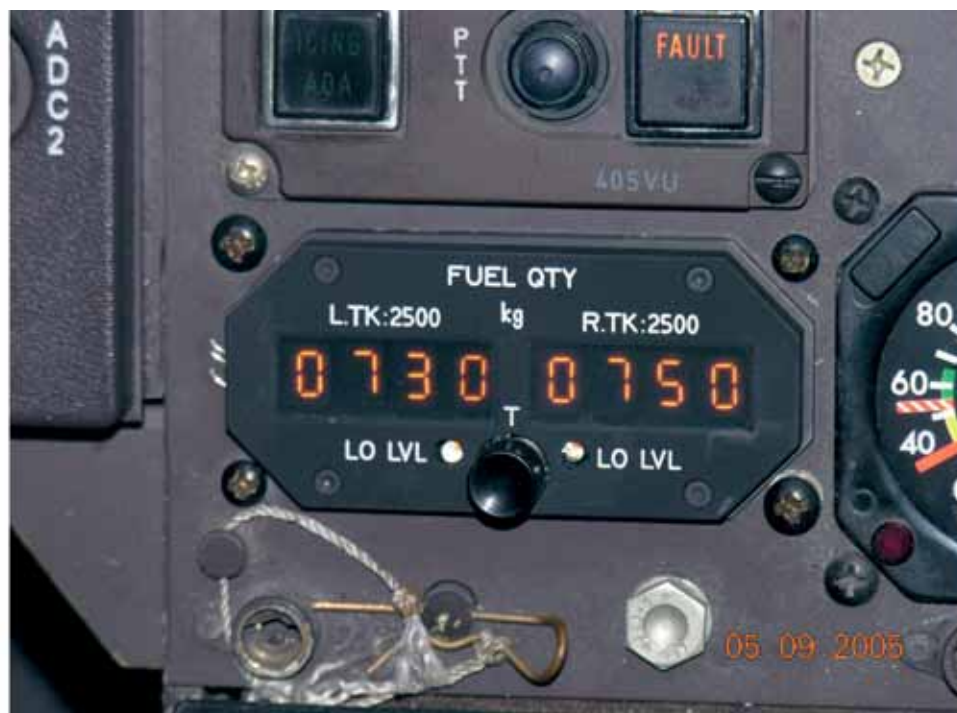
Foto 79: indicazione FQI ATR 72 su un ATR 72 con 3800 kg circa selezionati (totale effettivamente presente pari circa 1500 kg).

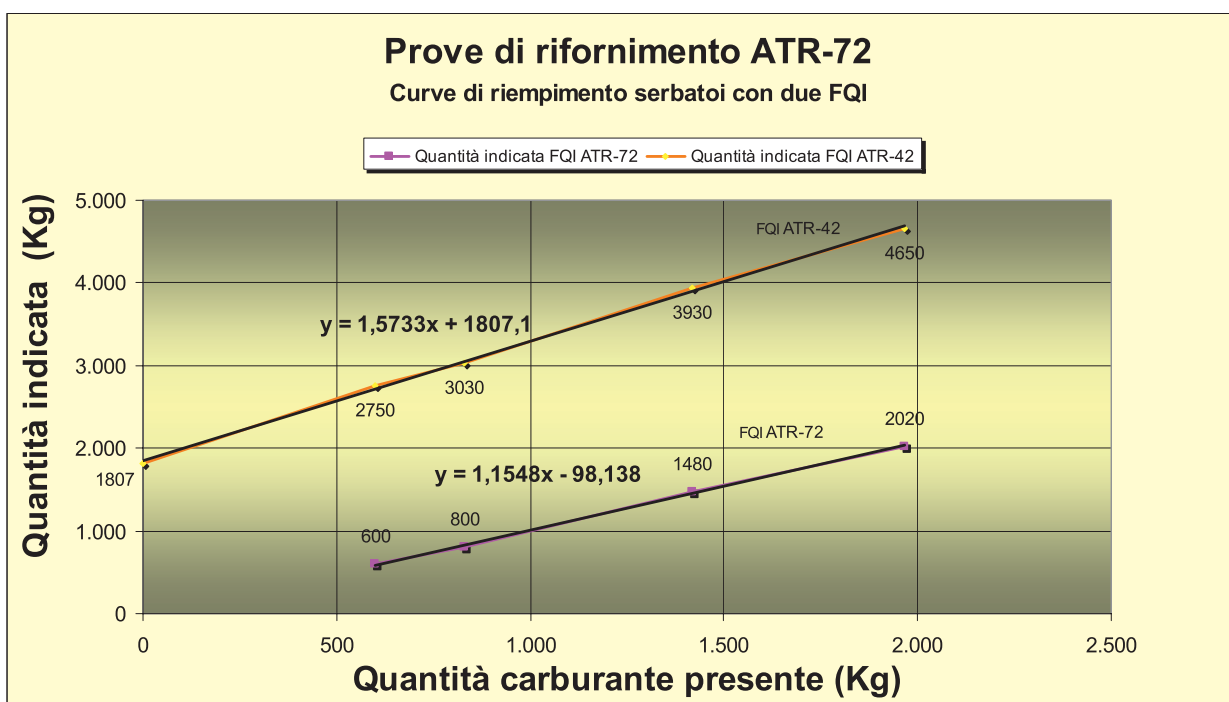
Figura 22: curve sperimentali di riempimento serbatoi con due FQI.

Dall'analisi dei risultati è possibile, pertanto, affermare che la quantità indicata da un FQI tipo ATR 42 installato su di un aeromobile ATR 72 è superiore rispetto a quella effettivamente presente nei serbatoi e segue una legge di variazione lineare, indicata nel grafico stesso. In particolare, estrapolando i dati fino al valore di 0 kg, l'indicazione del FQI tipo ATR 42 è pari a circa 1800 kg, che corrisponde alla quantità comunicata dall'equipaggio del TS-LBB al controllore del traffico aereo con cui era in contatto, prima dell'ammarraggio.

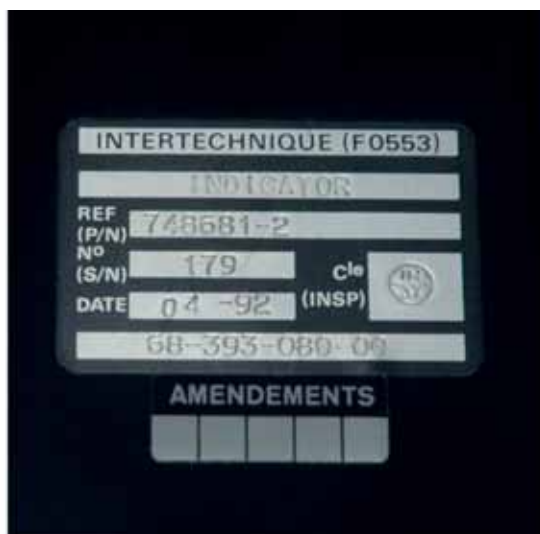
E' stata successivamente effettuata la stessa ricerca utilizzando il P/N 748681-2, omettendo cioè il tratto presente tra il primo ed il secondo gruppo di cifre; lo stesso P/N è stampigliato (si veda la foto 80) sul FQI S/N 179, rimosso dal velivolo TS-LBB per essere sostituito. In questo caso il videoterminale ha restituito le informazioni relative proprio al P/N 748681-2 denominato INDICATOR.

Foto 80: targhetta (data plate) FQI S/N 179.

Viceversa, la targhetta applicata allo strumento P/N 748681-2 S/N 179 (si veda foto 80), smontato dal TS-LBB, non riporta il tratto dopo le prime tre cifre.

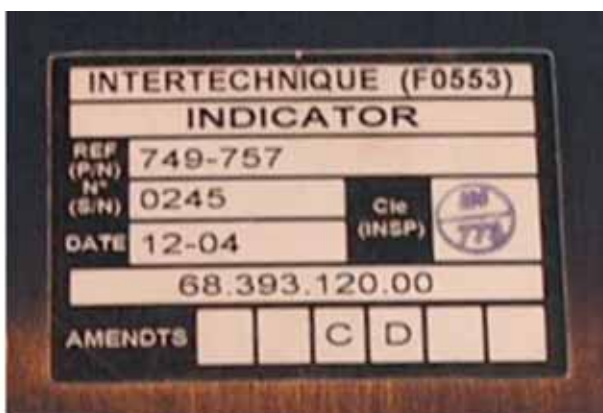
Si osserva che soltanto nell'ultimo CMM 24-42-83 non viene più utilizzato il trattino dopo le prime tre cifre del Part Number; tuttavia, nel corso di una visita effettuata nel 2006 presso il costruttore e dall'osservazione di alcuni FQI prodotti nel dicembre 2004 (foto 83) e aprile 2005 (foto 84), si è rilevato che le targhette identificative applicate agli strumenti continuavano a riportare il trattino dopo le prime tre cifre.

Foto 83: targhetta identificativa FQI.

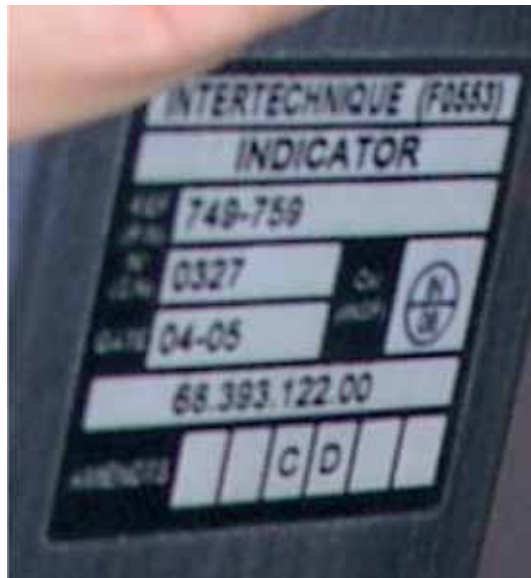
Foto 84: targhetta identificativa FQI.

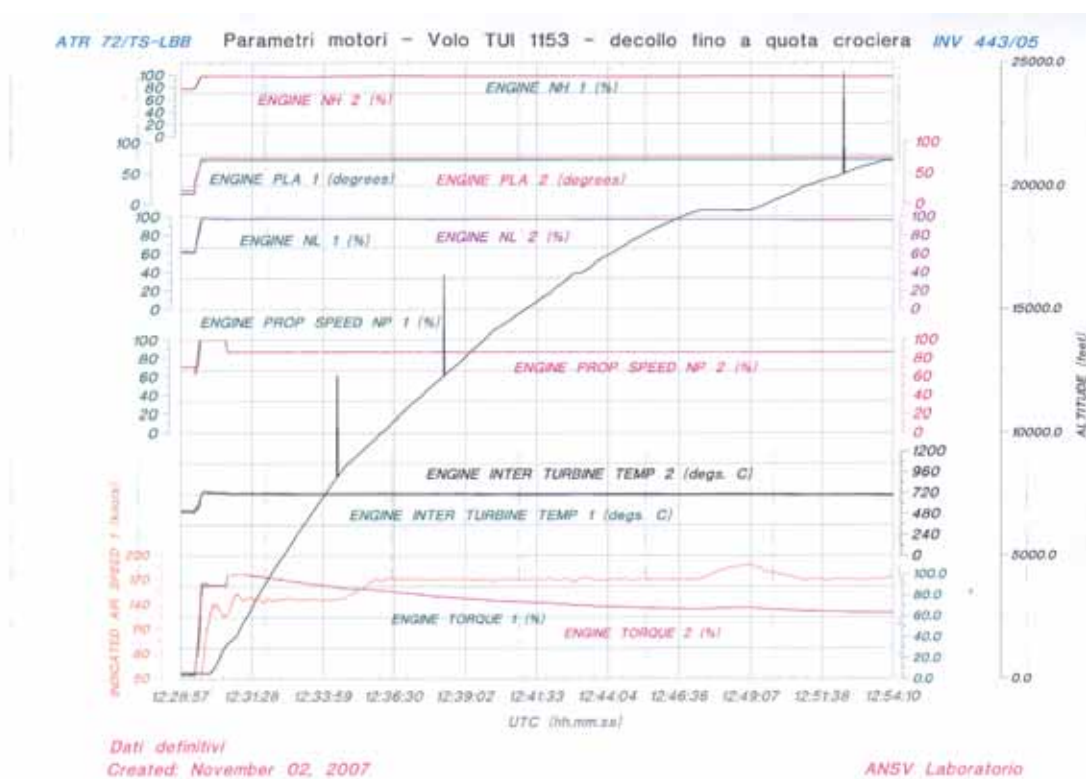
Dai grafici in figura 28 si nota come i parametri dei motori, nella fase di decollo e di salita fino alla quota di crociera iniziale, fossero regolari e nei limiti previsti. Dal decollo dall'aeroporto di Bari, pertanto, fino allo spegnimento del primo motore (motore destro), il volo si è svolto regolarmente, senza nessun particolare aspetto di rilievo. I dati ricavati dal FDR relativamente al funzionamento dei due motori, durante tutta la fase precedente allo spegnimento del motore destro, non indicano nulla di anomalo.

I valori di temperatura, giri motore e flusso carburante erano infatti nella norma, come rappresentato nei grafici in figura 28. Il consumo di carburante è stato regolare e si è attestato, nella fase di crociera, ad un valore di circa 10 kg/min (grafici in figura 29).

Figura 28: parametri motori di interesse dal decollo fino alla quota di crociera iniziale.

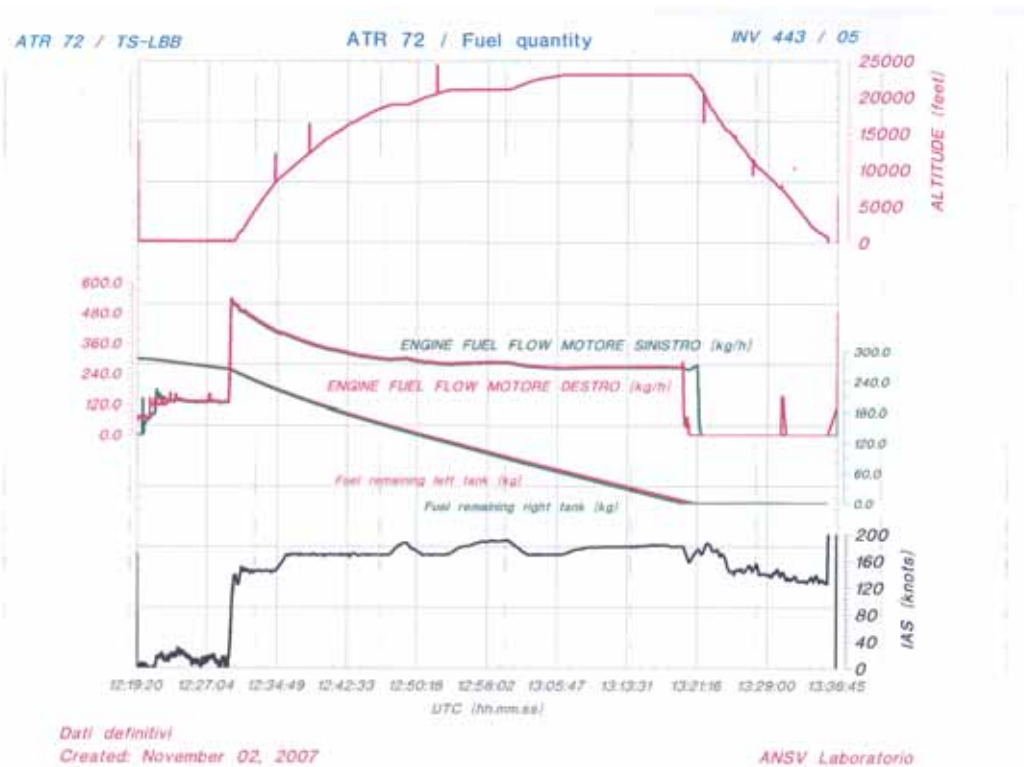
Figura 29: condizioni quantità e consumo carburante. Il parametro “Fuel remaining” è calcolato dai dati del consumo carburante (“Fuel flow”) e non è direttamente registrato dal FDR.

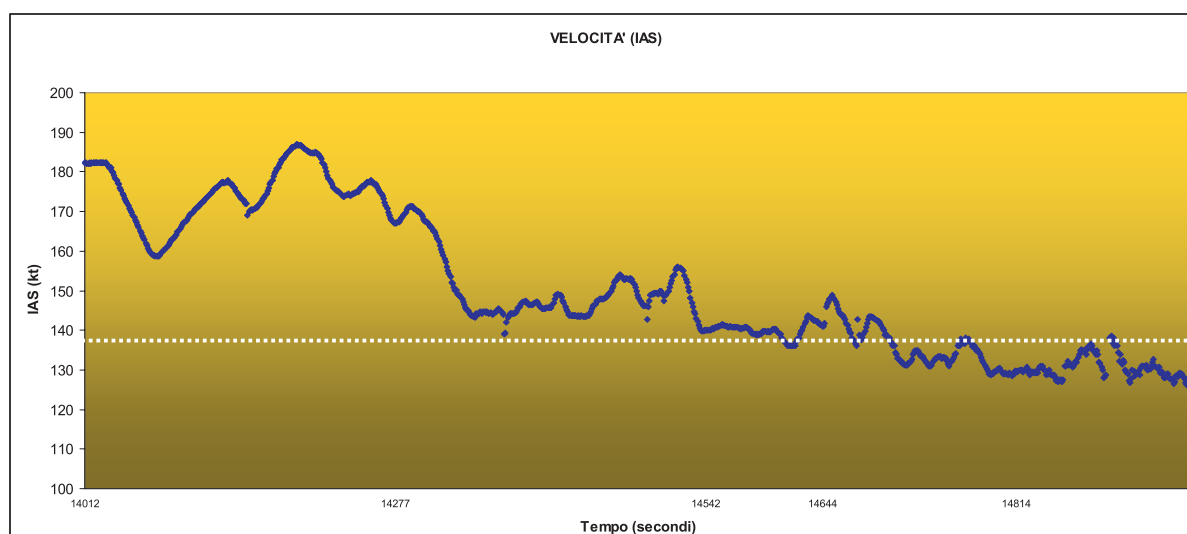
6000 piedi di quota. Come si nota inoltre dal grafico della velocità riportato in figura 32, relativo alla fase finale del volo dopo lo spegnimento dei due motori, l'andamento nel tempo della velocità stessa è notevolmente variabile. Comunque, come confermato anche dalle prove effettuate al simulatore di volo, riuscire a mantenere, da parte di un equipaggio di volo, un profilo di velocità costante nel corso di un'emergenza analoga a quella che ha interessato il TS-LBB, è alquanto difficile. Ciò soprattutto a causa della difficoltà di utilizzo della strumentazione di emergenza disponibile con alimentazione elettrica ridotta (anemometro, indicatore di assetto e direzione, altimetro e variometro) e delle problematiche associate alla gestione operativa del volo.

Figura 32: velocità indicata (IAS) fase finale registrata dal FDR.

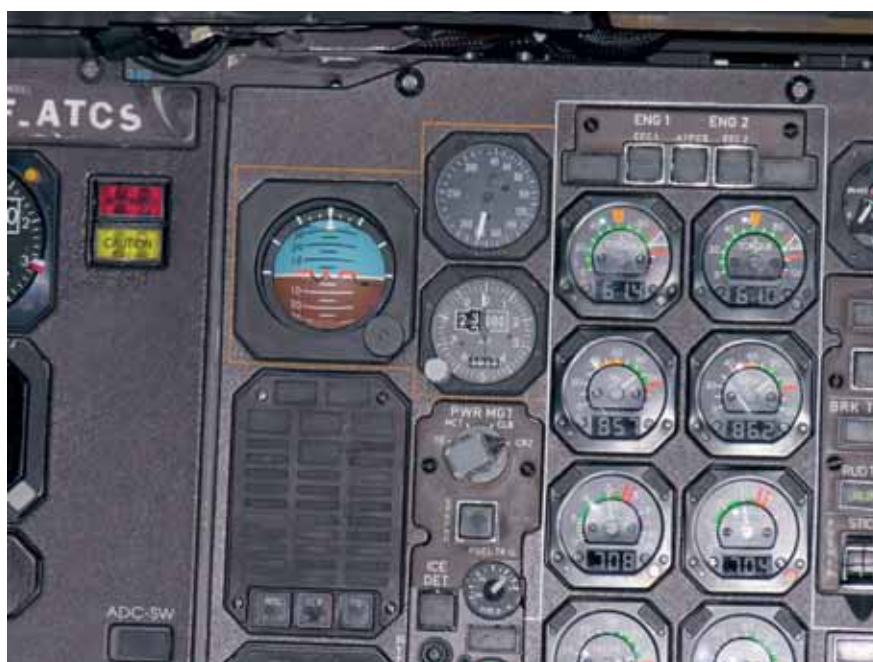
L'equipaggio, dopo aver identificato la prima avaria in atto ed iniziato ad applicare la relativa *check list*, ha riconosciuto una perdita di spinta del motore destro, a cui è seguita, poco dopo, l'avaria dell'altro motore (sinistro). Questa situazione di emergenza non è stata gestita in modo corretto, in quanto i controlli previsti dalla *check list* applicabile "BOTH ENGINES FLAME OUT" non sono stati effettuati. Vanno considerate, però, le particolari condizioni operative in cui si è venuto a trovare l'equipaggio: senza informazioni in cabina relative alla distanza da Palermo (con il secondo motore in avaria i valori del DME non sono disponibili), con la strumentazione di cabina ridotta, con un'indicazione fuorviante della quantità di carburante, con una doppia avaria ai motori e con la prospettiva di un probabile ammaraggio. Con entrambi i motori in avaria (e quindi con i generatori di corrente elettrica inoperativi), la disponibilità della strumentazione di volo è ridotta e l'equipaggio, per far fronte alla condotta dell'aeromobile, deve utilizzare la sola strumentazione di *stand-by*.

Foto 85: particolare strumentazione di *stand-by*.

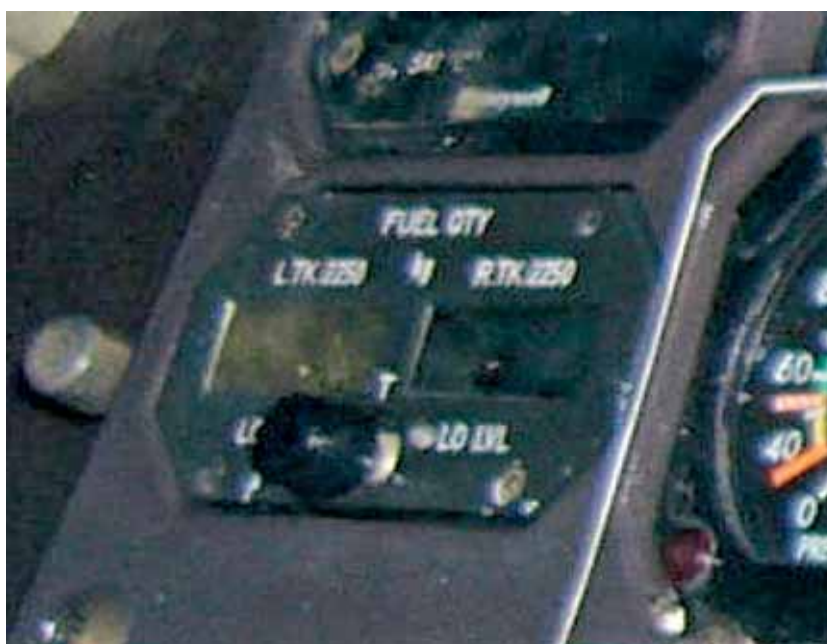
Dalle prove sperimentali effettuate dopo l'evento, è risultato che la quantità di carburante indicata da un FQI tipo ATR 42 installato su di un aeromobile ATR 72 è superiore rispetto a quella effettivamente presente e segue una legge di variazione lineare con una inclinazione superiore del 50%. In particolare, estrapolando i dati fino al valore di 0 kg, l'indicazione del FQI tipo ATR 42 è pari a circa 1800 kg, che corrisponde alla quantità comunicata dall'equipaggio del TS-LBB al controllore del traffico aereo con cui era in contatto, prima dell'ammarraggio.

Per carburante a bordo pari a zero, lo strumento ATR 42 indica la presenza di 900 kg per ciascun serbatoio (cioè la quantità totale di carburante a bordo indicato dal FQI è pari o superiore a 1800 kg). In sostanza, la quantità indicata dal FQI del TS-LBB prima dell'ammarraggio era di 1800 kg (900 kg per serbatoio) e la quantità effettivamente presente era pari a 0 kg. Circostanza per la quale si è verificato lo spegnimento non comandato di entrambi i motori.

Foto 87: FQI installato a bordo del TS-LBB effettuata subito dopo il recupero del relitto.

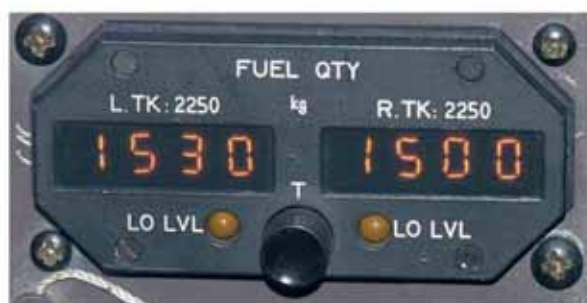
Fuel Quantity Indicator ATR-42

Ciò nonostante, i FQI tipo ATR-42 e ATR-72 sono identici sia dal punto di vista dimensionale che di installazione; pertanto, un FQI tipo ATR-42 può essere erroneamente installato su un velivolo ATR-72 e viceversa. L'unica differenza visibile tra i due FQI è rappresentata da una scritta di colore bianco di piccole dimensioni indicante la quantità di carburante massima per serbatoio alare, riportata sul frontalino dello strumento, pari a "2500" per il FQI tipo ATR-72 e "2250" per il tipo ATR-42.
