# **RELAZIONE FINALE D'INCHIESTA**

**INCIDENTE  
OCCORSO ALL'AEROMOBILE  
ATR 72, MARCHE TS-LBB,  
ammarraggio al largo di Capo Gallo (Palermo)  
6 agosto 2005**

AGENZIA NAZIONALE  
PER LA SICUREZZA DEL VOLO

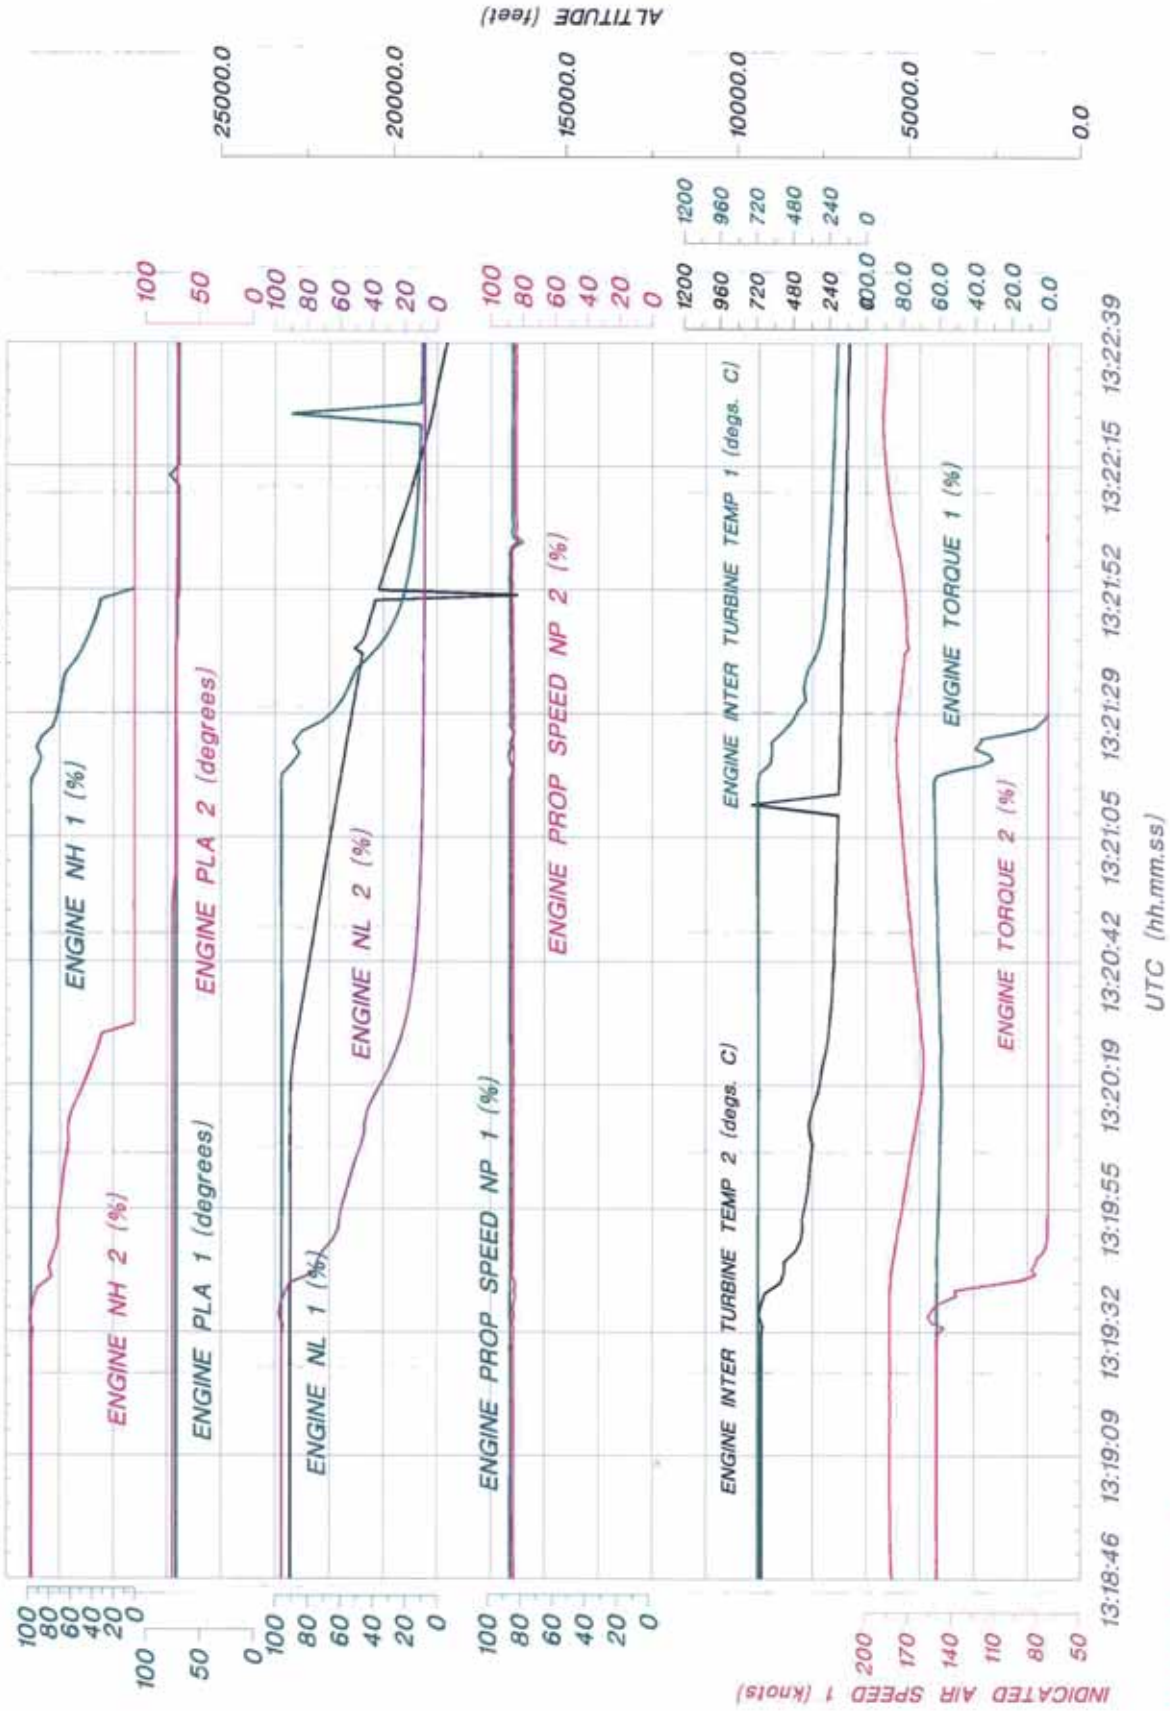
ATR 72 / TS-LBB Parametri motori - Volo TUI 153 - particolare spegnimento motori INV 443/05

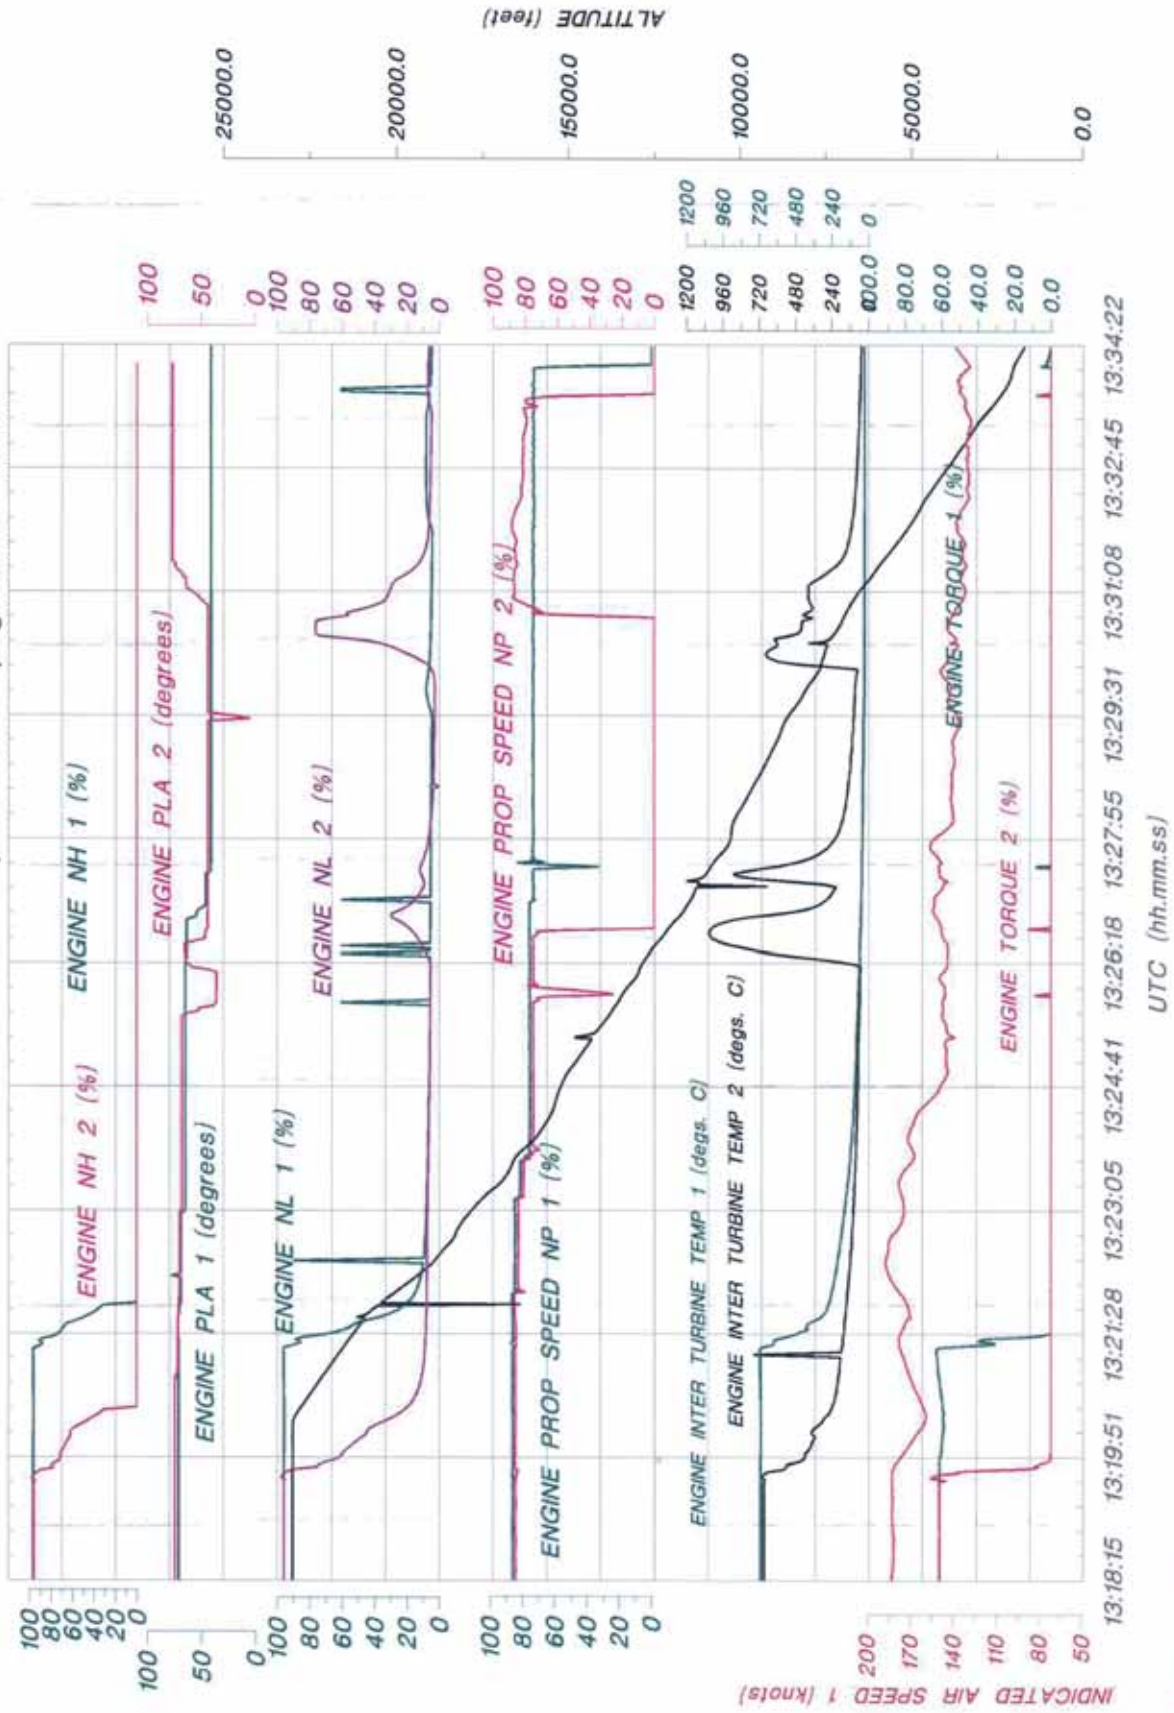
ATR 72 / TS-LBB Parametri motori - Volo TUI 1153 - particolare spegnimento motori INV 443/05

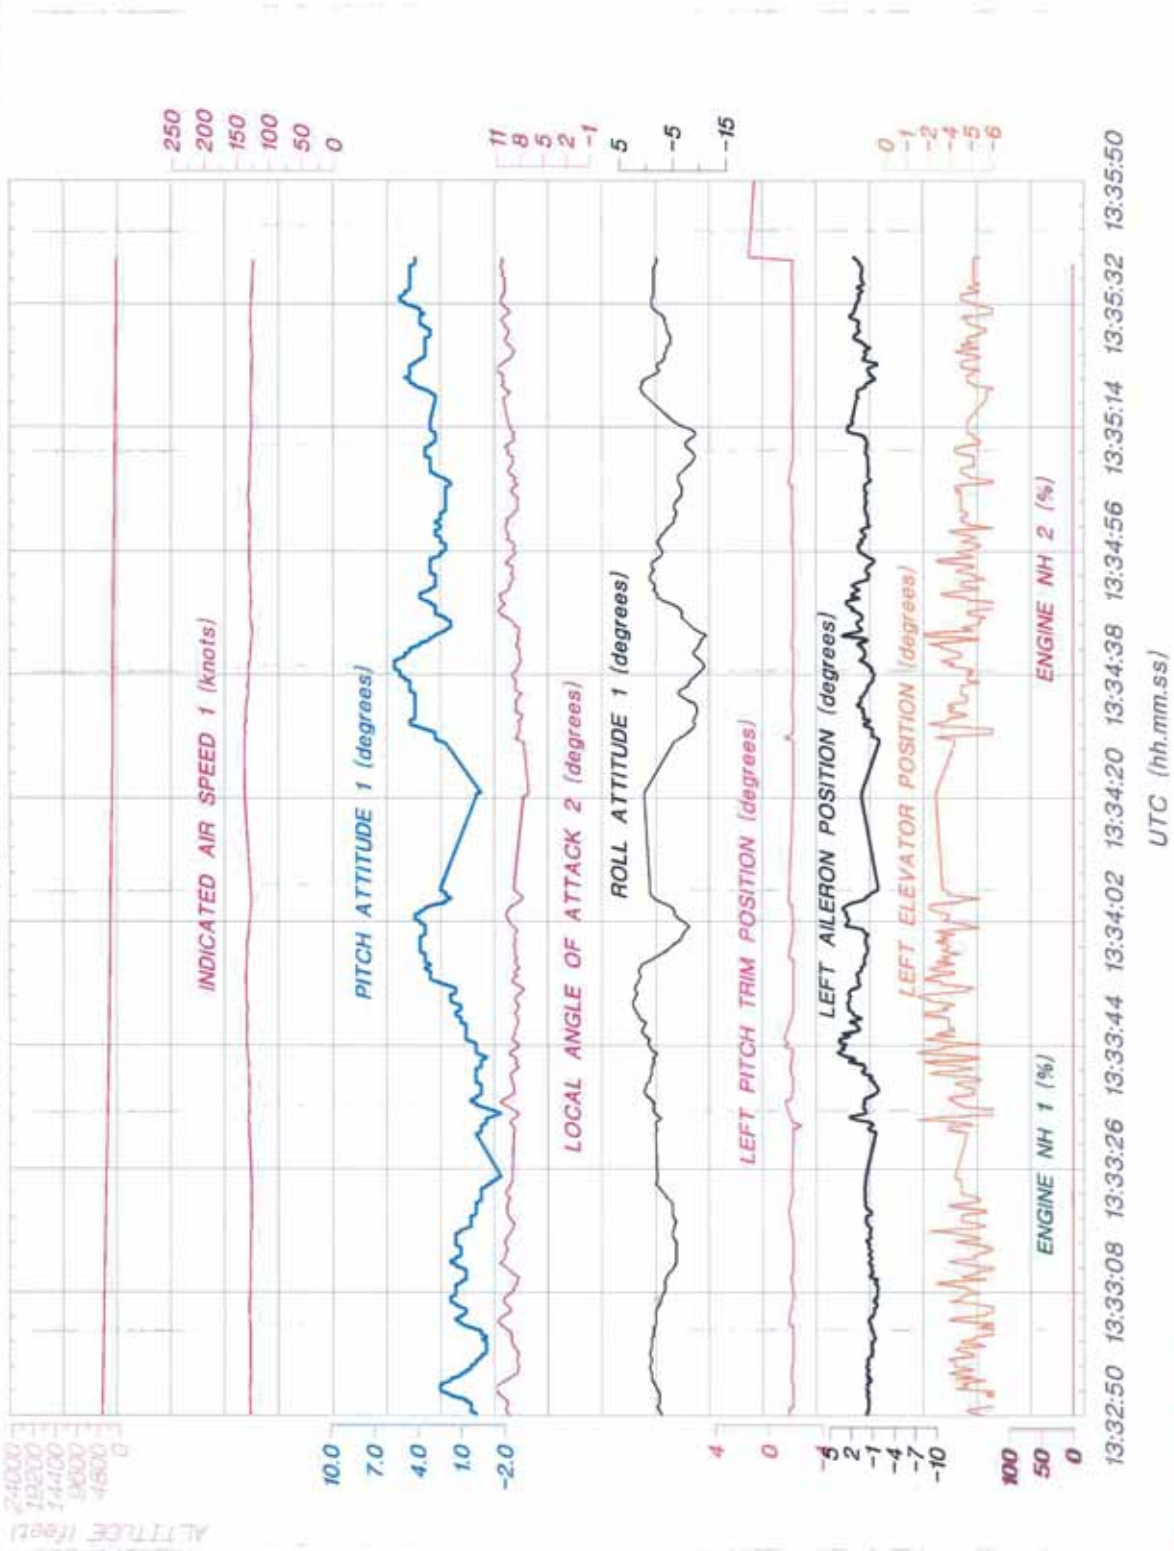
Volo TUI 1153 - Assetto aeromobile parte finale
