AGENZIA NAZIONALE PER LA SICUREZZA DEL VOLO

SECONDA RELAZIONE INTERMEDIA D'INCHIESTA

**INCIDENTE OCCORSO AGLI AEROMOBILI
BOEING MD-87 MARCHE SE-DMA
E CESSNA 525A MARCHE D-IEVX**

Aeroporto di Milano Linate

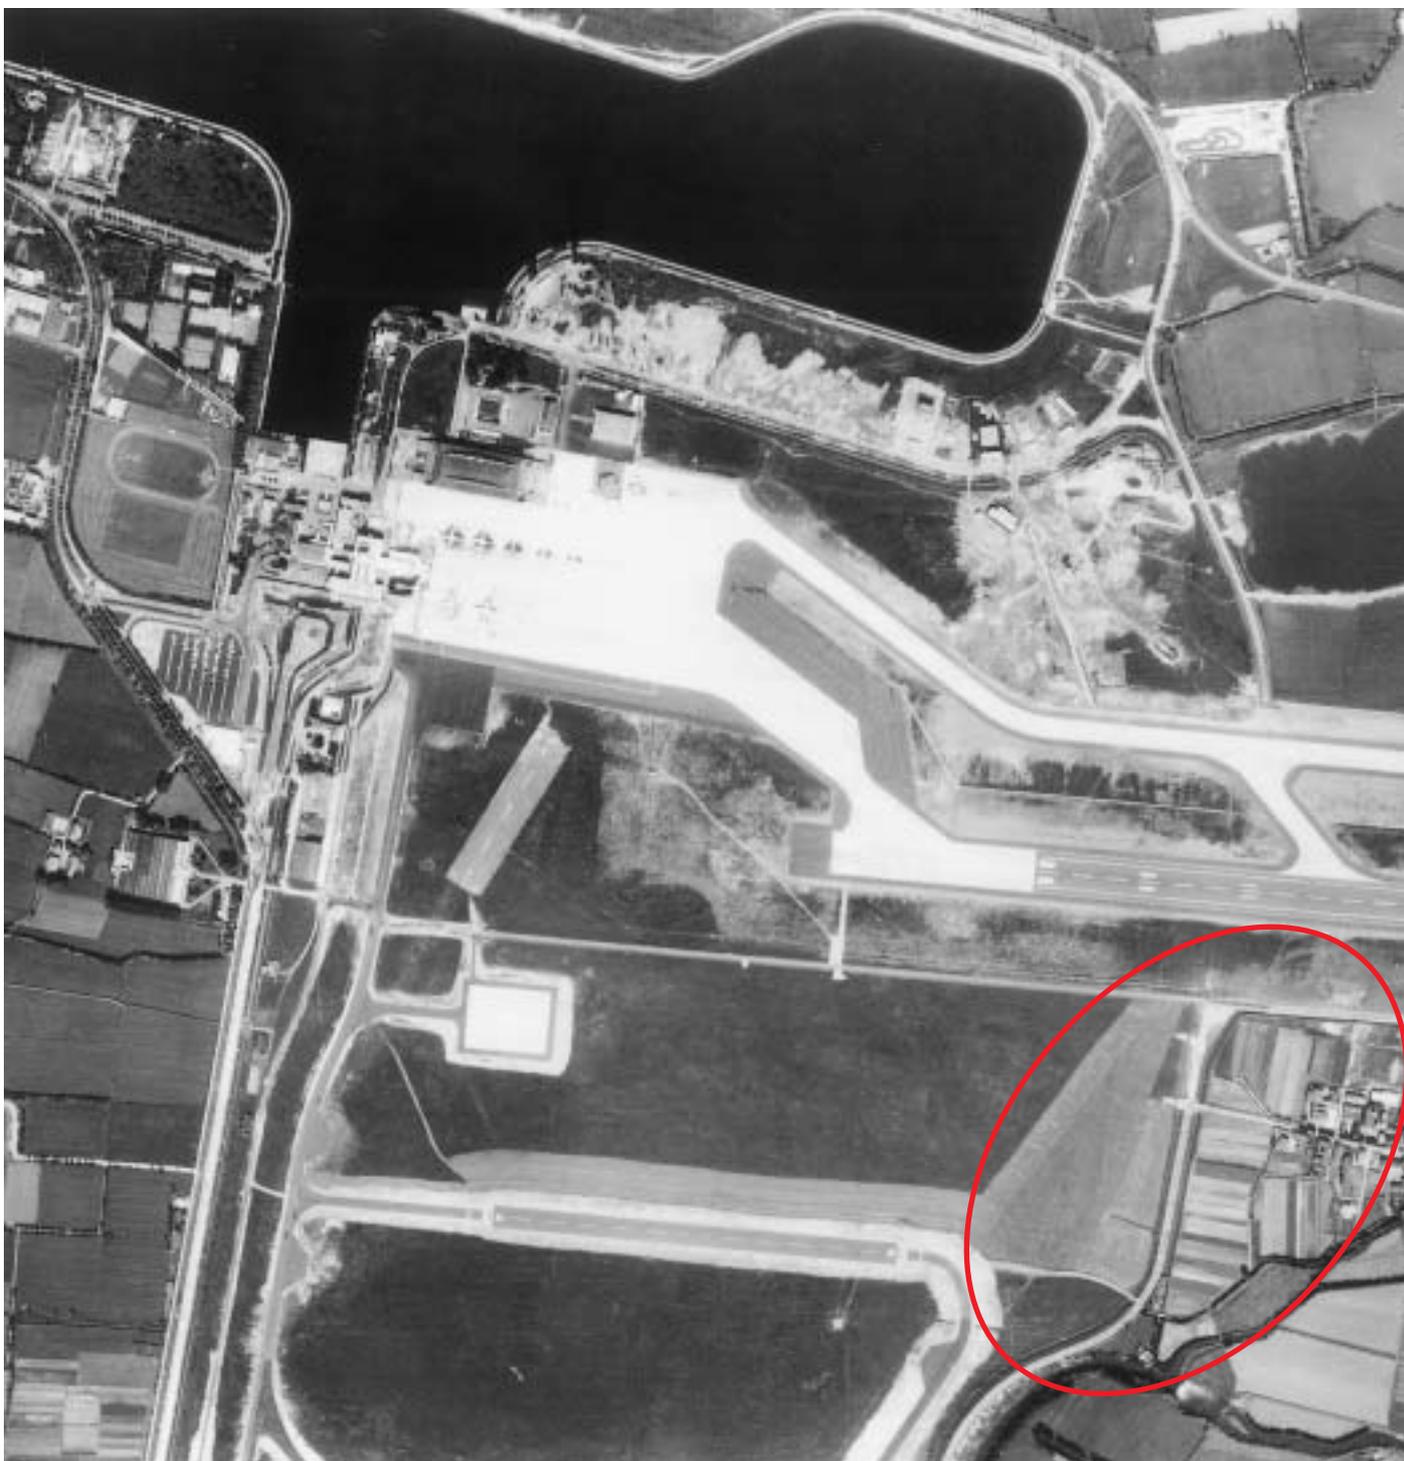
ALLEGATO E: veduta aerea dell'aeroporto di Milano Linate (foto anni Sessanta).

Si noti la mancanza del collegamento tra la testata della pista 36L e la pista 36R/18L

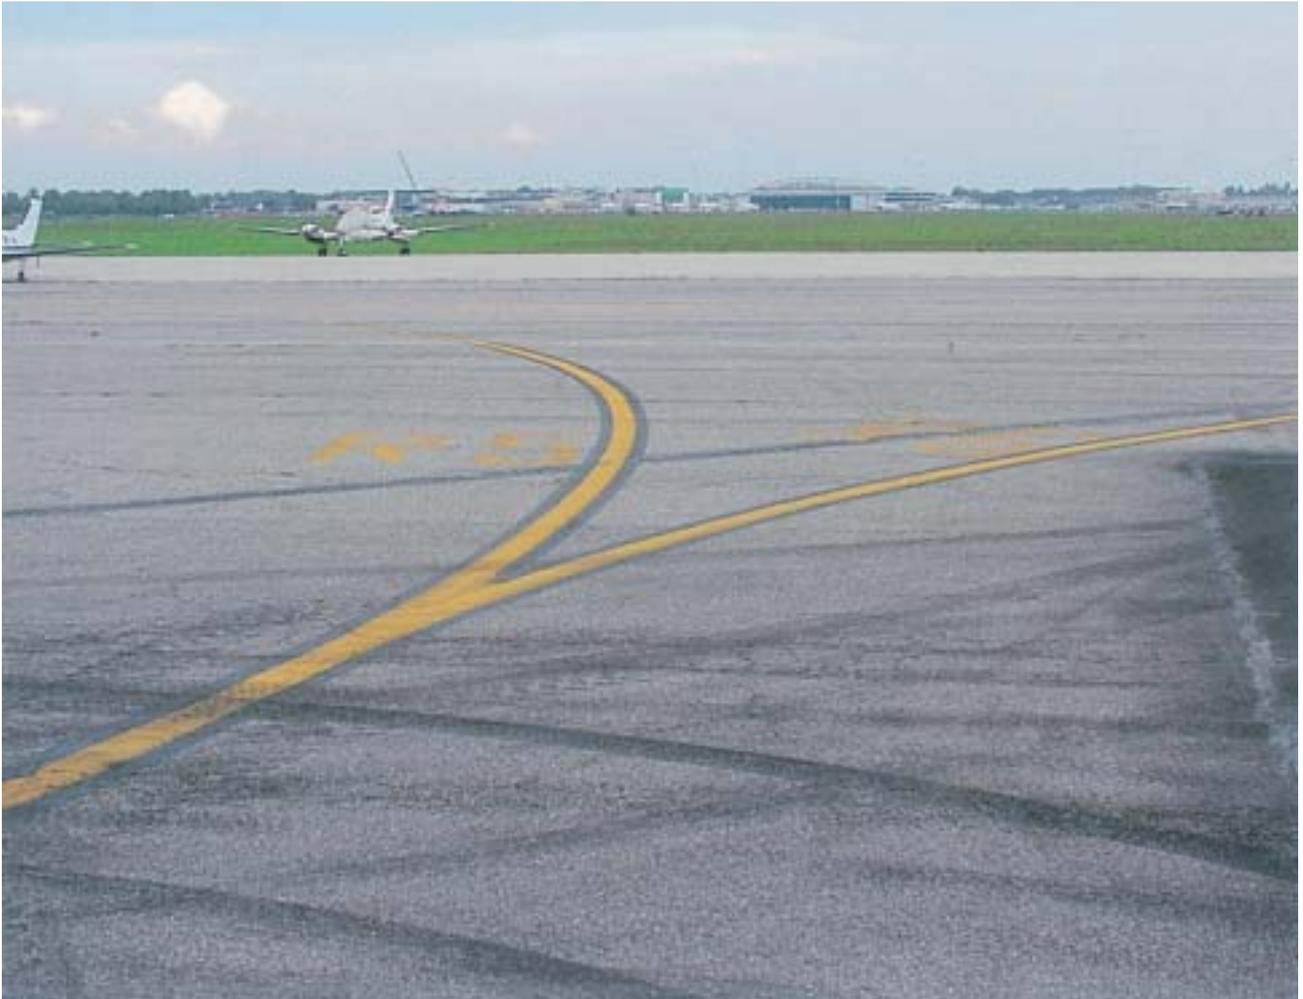
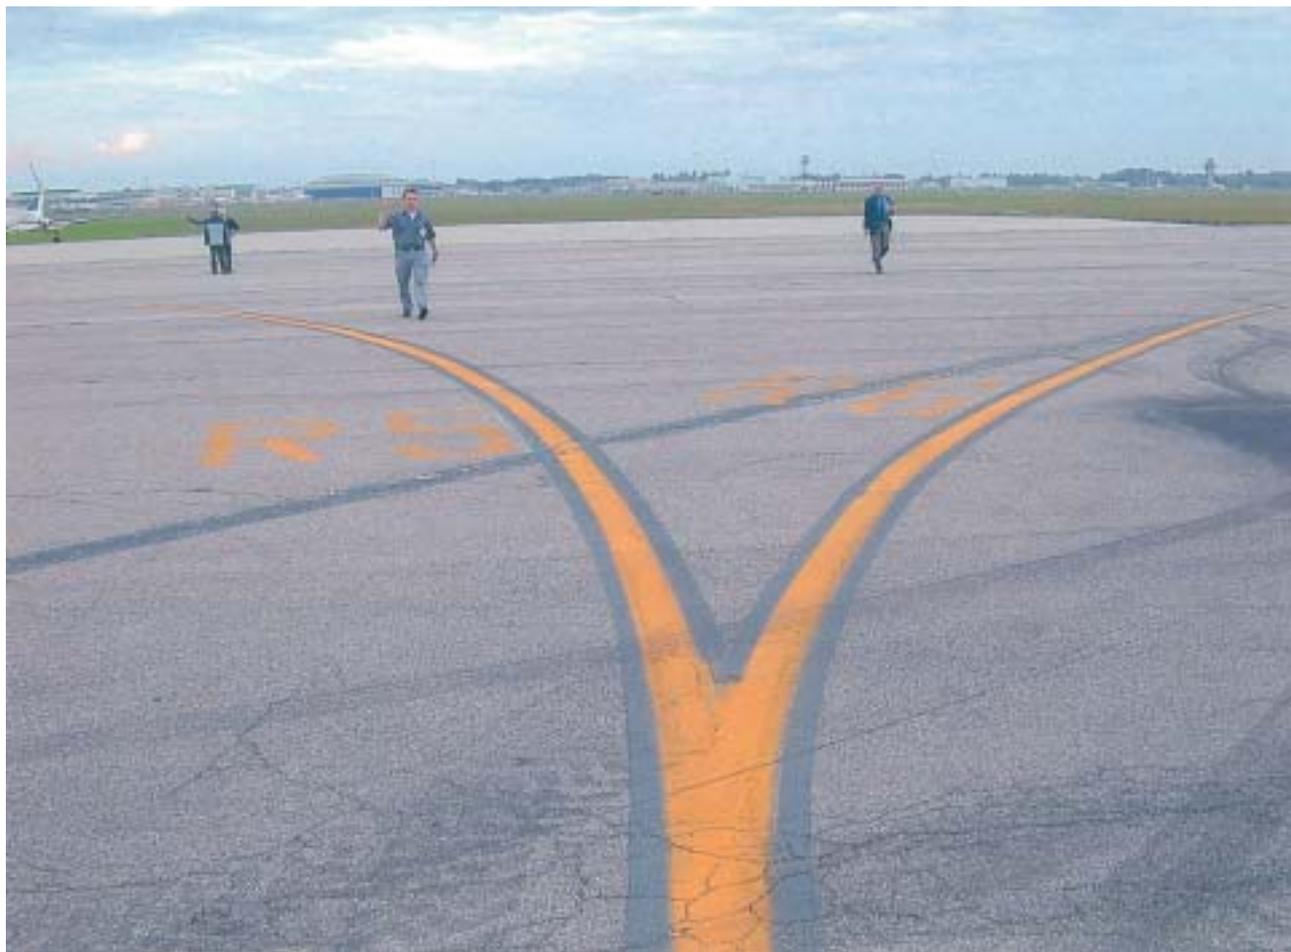
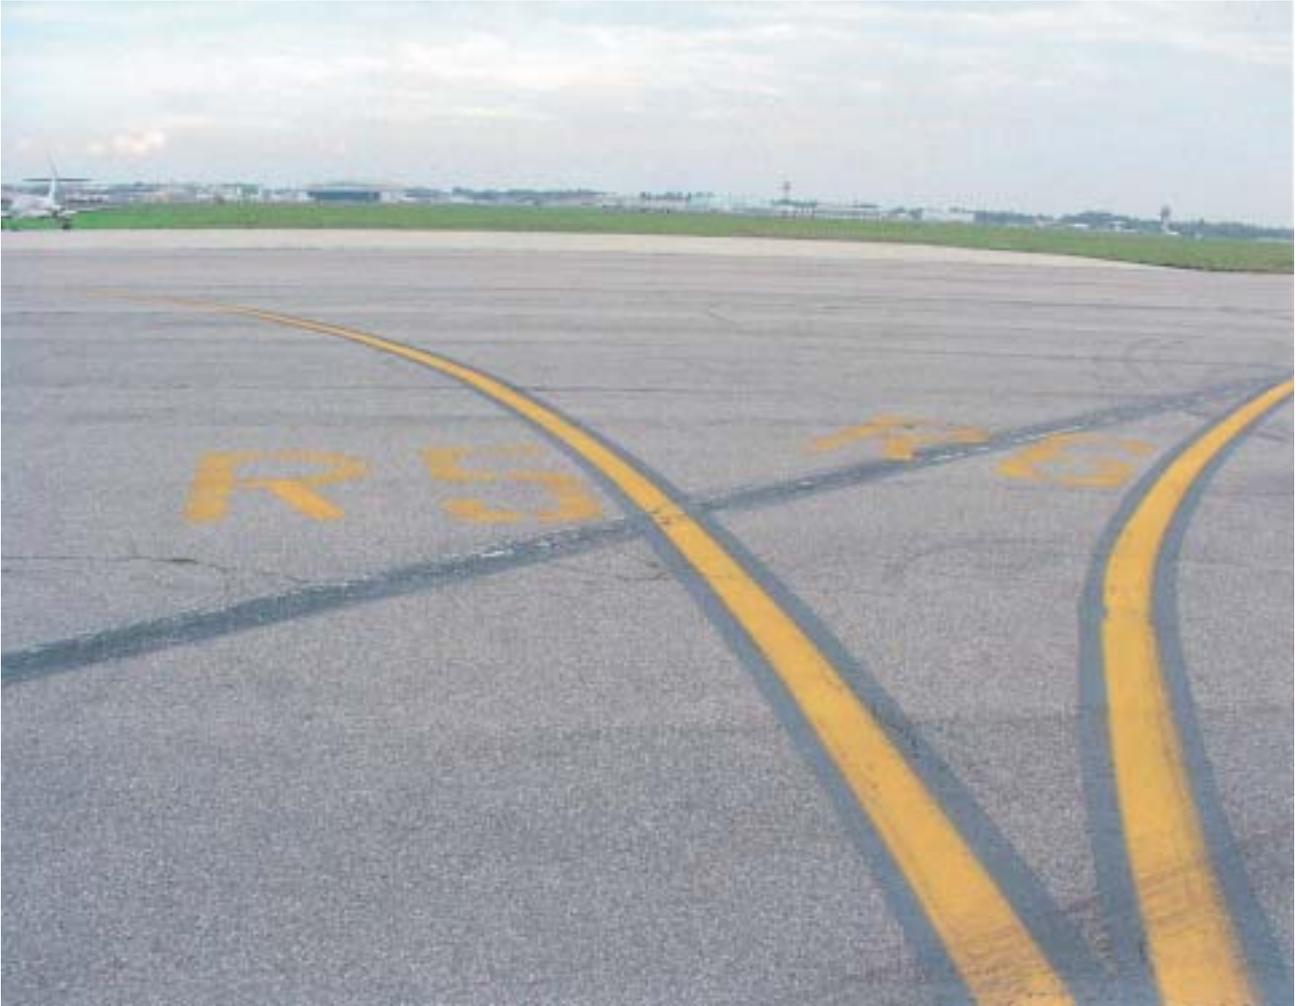
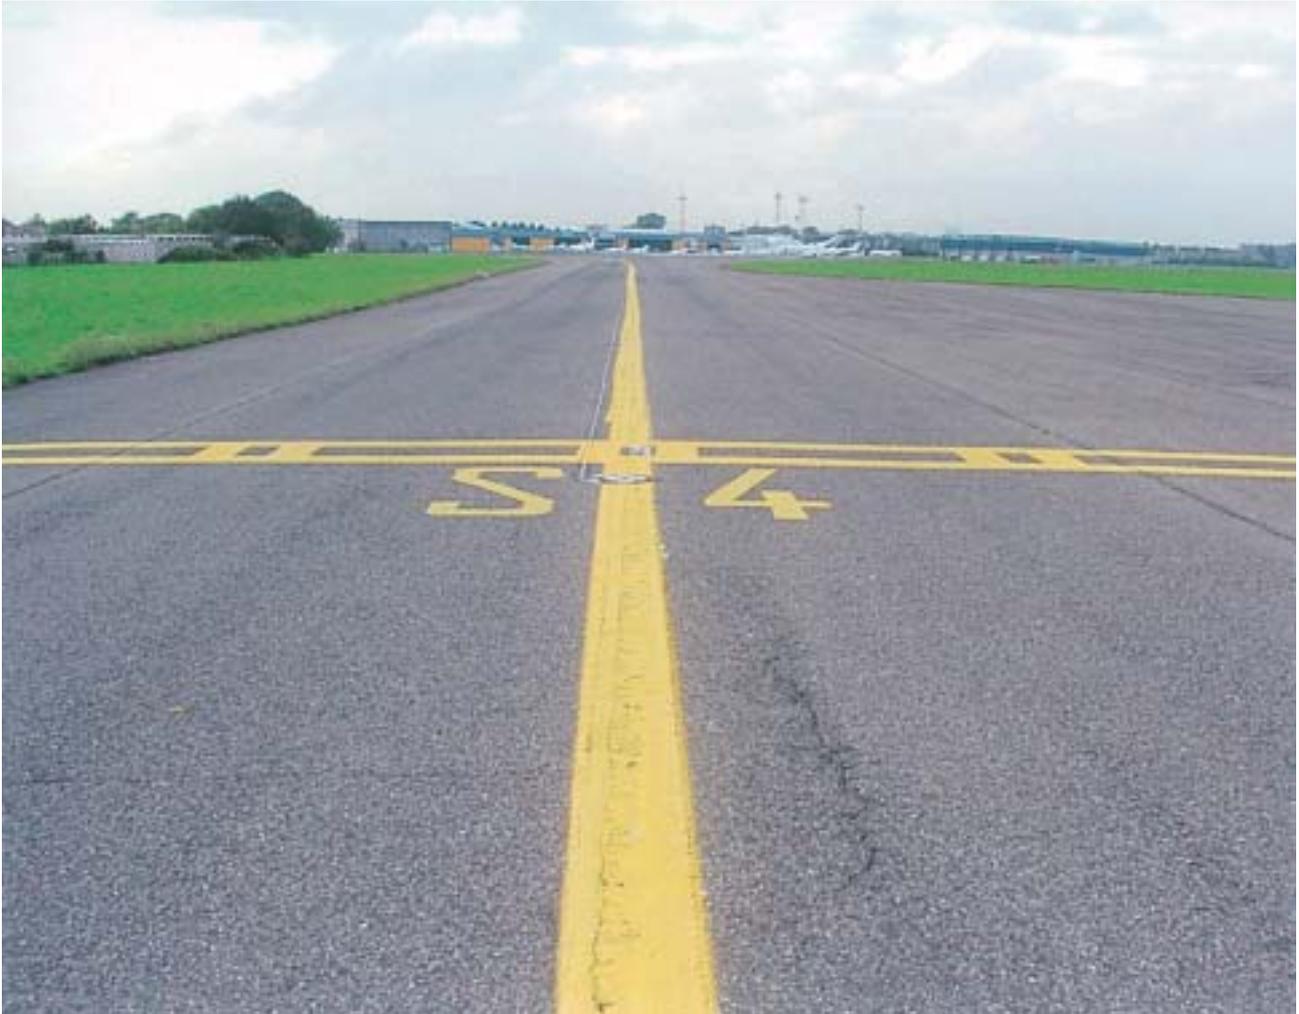
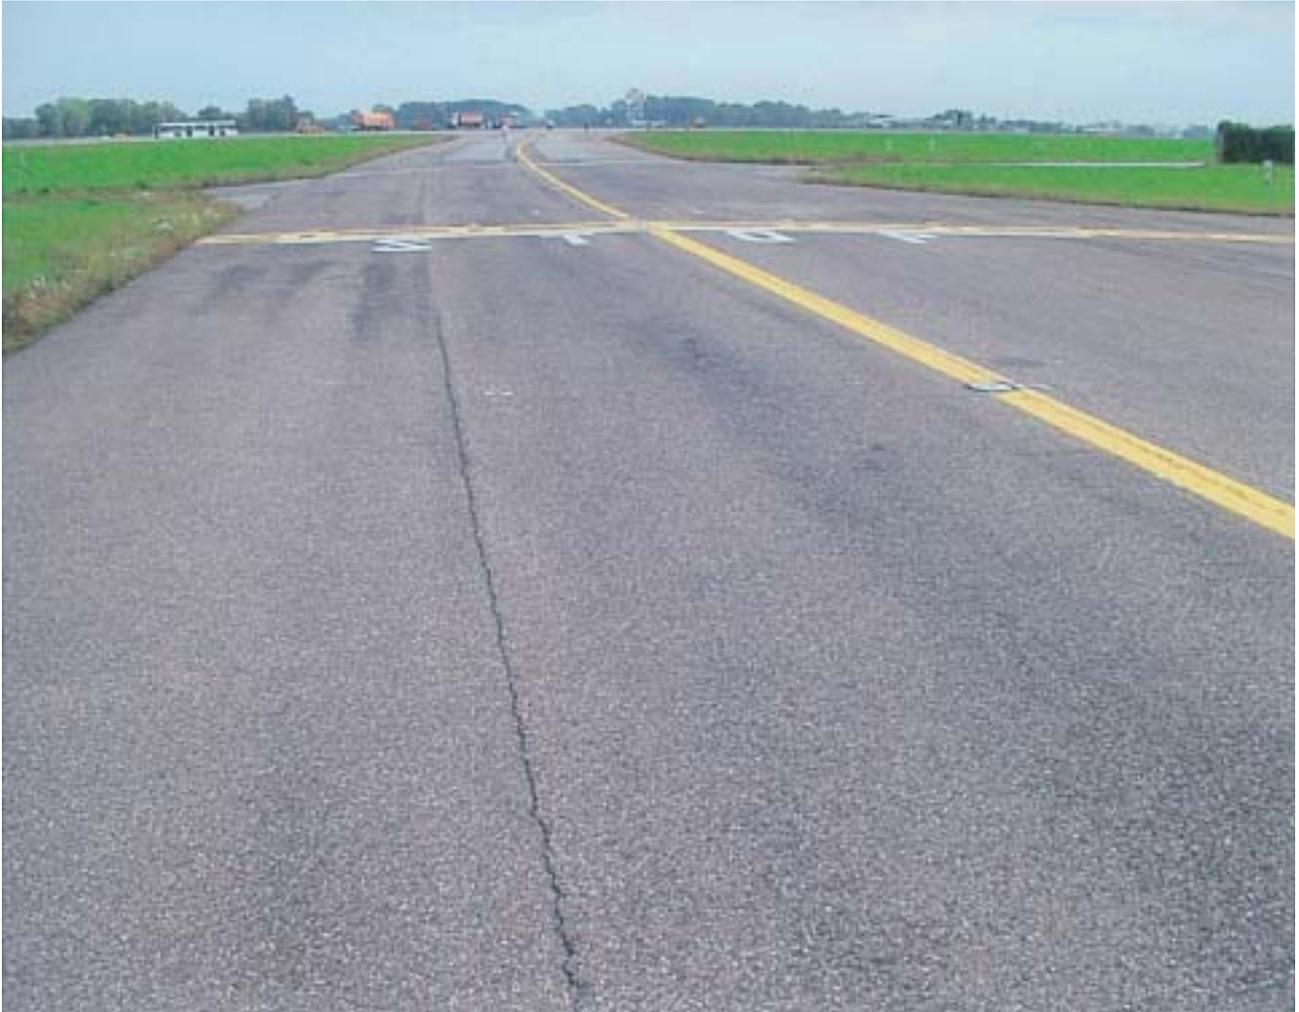
F 4 – Raccordo R6: segnale di attesa tipo B con scritta S4

F 5 – Raccordo R6: segnale di STOP che precede un secondo segnale di attesa tipo B
