RELAZIONE TECNICA
su
INCIDENTE AERONAUTICO

COLLISIONE IN PISTA
tra
Boeing MD 87 (volo SAS 686)
e
Cessna CITATION 525A (D-IEVX)

Aeroporto di Milano LINATE 08 Ottobre 2001

A cura del Consulente Tecnico Com.te Mario PICA

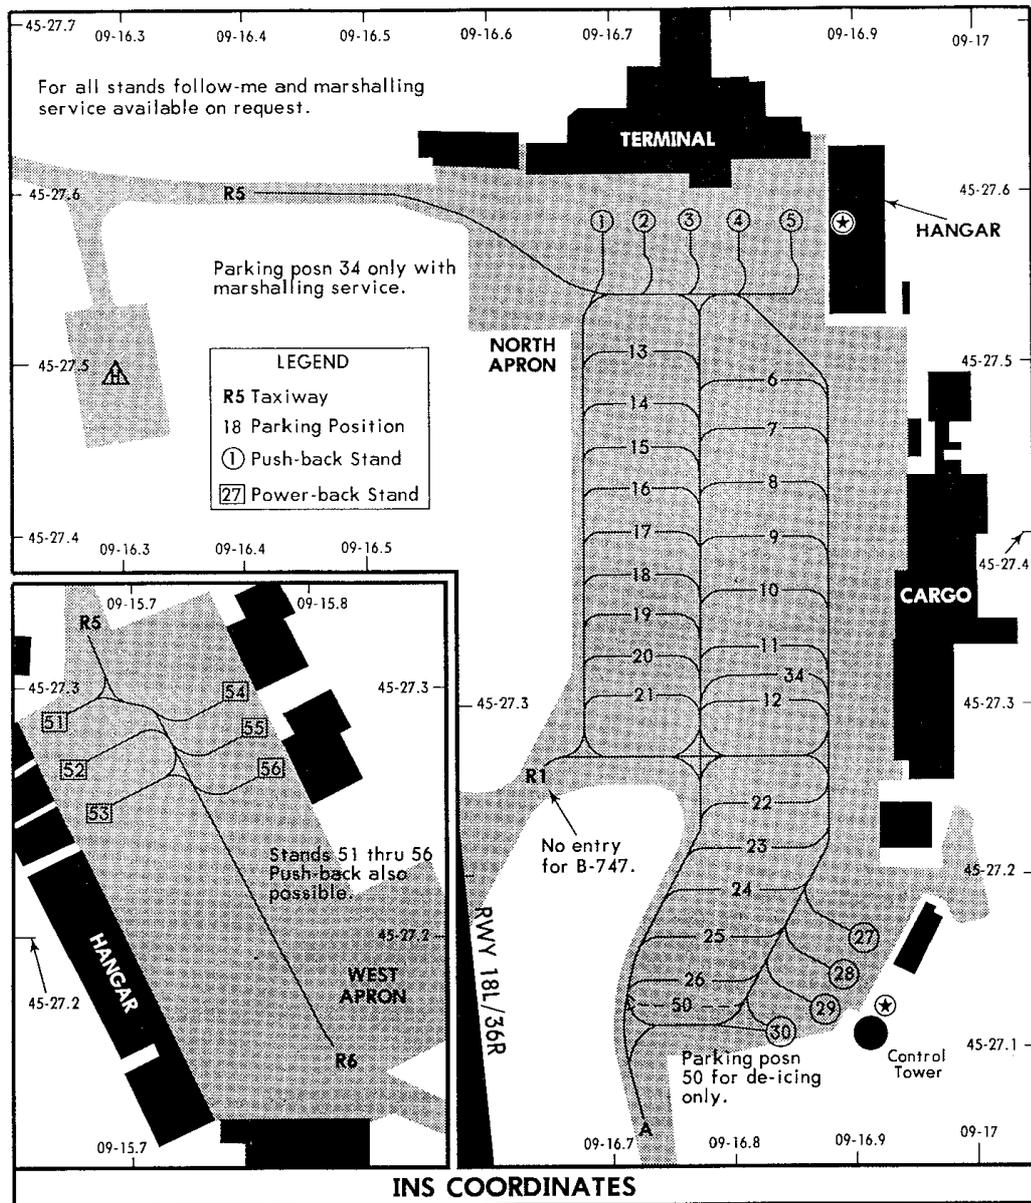
adatto ai limitati spazi disponibili a bordo, a sua volta mostra le stesse carenze ma aggiunge due elementi nuovi non presenti sulla cartografia AIP:

- 2 coppie di “flashing white lights” ai lati dei raccordi R1 e R6;
- la denominazione “A” sulla linea di centerline del raccordo principale, tra l’incrocio del raccordo R2 e il piazzale “Nord”.

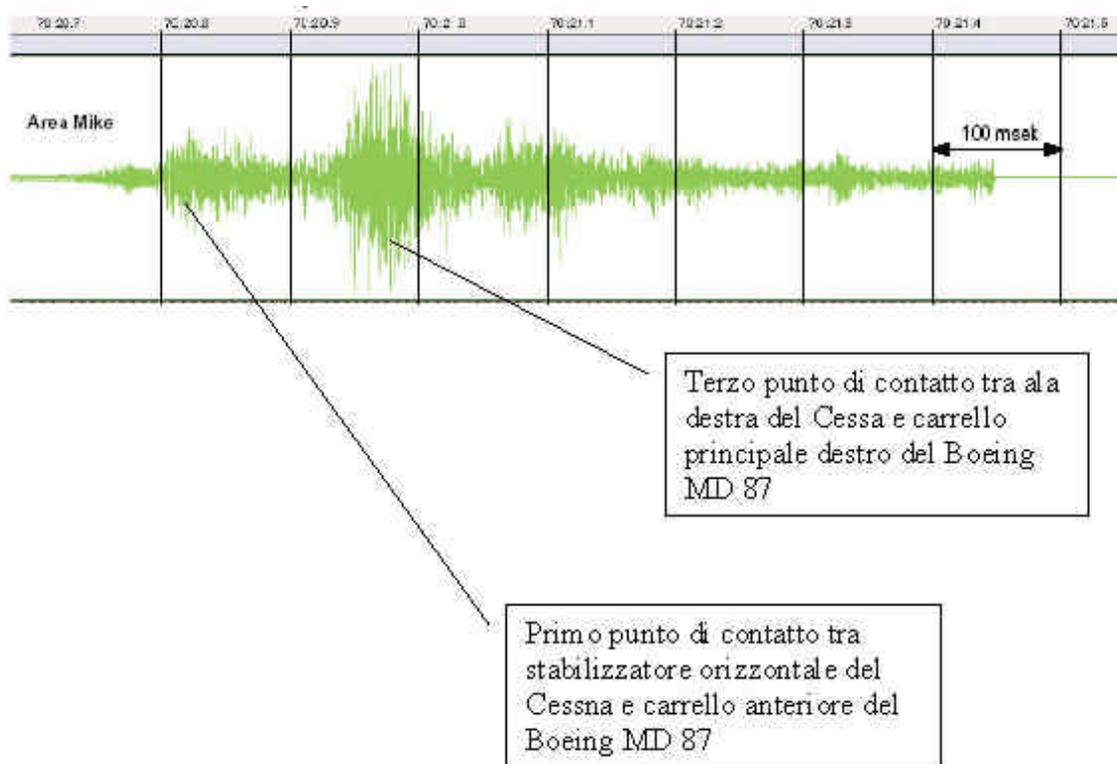
Si rileva inoltre che la durata totale della registrazione del rumore di impatto è pari a circa 0.28 secondi prima dell'attivazione del segnale ELT che, presumibilmente, iniziava al momento della collisione del carrello principale, e corrisponde, alla velocità relativa dei due aeromobili, a circa 22 metri coincidendo con buona approssimazione con la distanza tra il ruotino anteriore ed il carrello principale destro del Boeing MD87.

Il secondo punto di contatto era tra la parte superiore in rotazione della ruota esterna sinistra del Boeing ed il ventre dell'estremità alare destra del Cessna che strusciava sul battistrada del carrello sinistro mentre la gamba di forza dello stesso carrello colpiva l'ala destra del Cessna tranciandone l'estremità lungo una linea parallela alle tracce lasciate dal battistrada e orientata anch'essa con un angolo relativo di circa 140 gradi tra le direttrici di moto dei due aeromobili (rilievo dei danni n. 2).

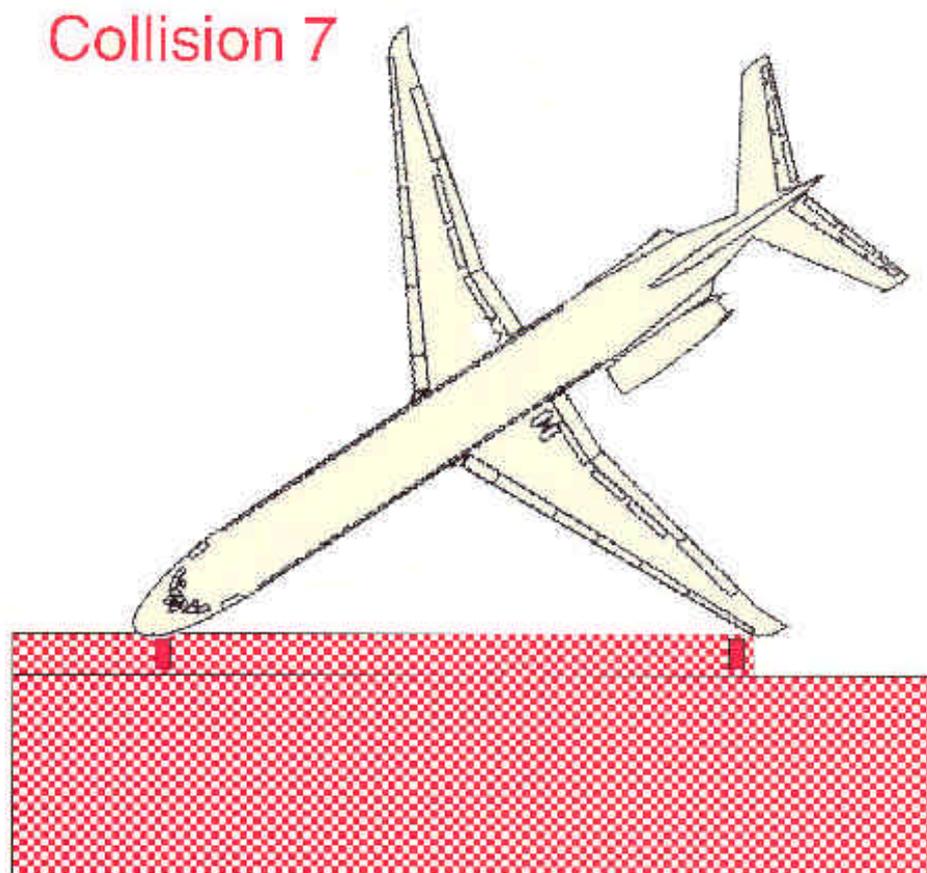
Il contatto avveniva con il carrello principale sinistro, il ruotino anteriore e l'ala destra e l'aeromobile continuava la sua corsa lungo una traiettoria in leggera curva a destra, con il suo asse longitudinale a circa 45 gradi a destra della direzione del moto, nonostante i tentativi del pilota di mantenerlo in asse con la pista e di rallentarne la corsa, fino a schiantarsi con la fiancata sinistra contro il capannone di smistamento bagagli.

Il primo urto interessava la fiancata sinistra della cabina di pilotaggio che faceva da perno così che la fusoliera si abbatteva sui pilastri del fabbricato nel quale l'intera ala penetrava, ad eccezione dell'estremità sinistra tranciata all'urto con il muro perimetrale, spargendo il contenuto dei serbatoi e dando origine ad un violento incendio.

La sezione di coda si separava dalla fusoliera in corrispondenza del motore e della paratia posteriore di pressurizzazione e si incastrava sulla struttura metallica di una tettoia posta a lato del capannone mentre i piani orizzontali di coda proseguivano fino ad adagiarsi sul tetto della costruzione.

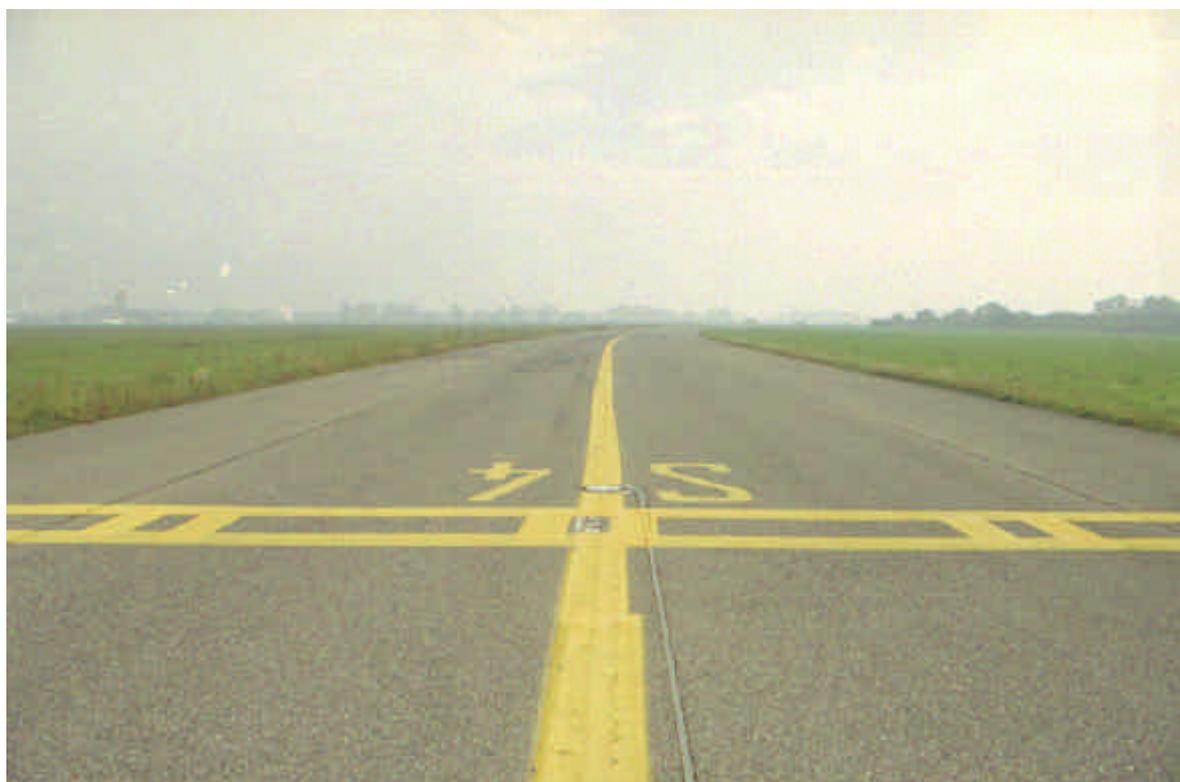
- 5) Le scritte di discriminazione tra R5 e R6 verniciate sul suolo subito dopo il bivio del tracciato erano piuttosto deteriorate e realizzate con caratteri "spezzati" (fuori standard ICAO) e orientate obliquamente rispetto alla direzione di avvicinamento così da renderne ancora più problematica la interpretazione;

Alle 06.08.23, mentre SK 686 si allineava, il pilota di D-IEVX notificava al Controllore Ground la propria posizione "approaching Sierra Four", evidentemente desunta dalla corrispondente scritta gialla R 4 marcata sulla pavimentazione del raccordo Romeo 6, vista rovesciata dai piloti del Cessna tedesco, posta in prossimità delle righe trasversali, anch'esse gialle, che designavano un punto di arresto per gli aeromobili provenienti dalla pista principale, cioè in senso inverso rispetto al percorso di D-IEVX.
